Plaka:	34*****7
Marka / Model:	VOLKSWAGEN JETTA 1.6 TDI (105) COMFORTLINE TIPT DSG / 2015
Yakıt / Şanzuman (Vites):	DİZEL / Otomatik
Tescil / İlk Tescil Tarihi:	26.12.2022 / 29.09.2015
Gelecek Muayene Tarihi:	11.01.2025
Kasa Tipi / Renk:	Otomobil / Sedan 5 Kapı / Gri
Şase / Motor:	WWW*****746 / CAY*****182
Motor CC / Motor Gücü	1598(cc) / 77(kw)
KM:	128.921
Paket:	ARABAM.COM TRİNK SAT
➤ KAPORTA / BOYA KONTROLLER ➤ DIŞ EKSPERTİZ / ELEKTRONİK KONTROLLER ➤ MEKANİK ALT KONTROLLERİ ➤ MOTOR MEKANİK KONTROLLERİ ➤ Würth CO2 KAÇAK TESTİ ➤ DİAGNOSTİK ➤ YOL TESTİ	
İş Emri Başlama Zamanı: 16:28:51 / Bitiş Zamanı: 16:54:37 İş Emri No: 394349-0021

MOBİL OTO EKSPERTİZ LTD. ŞTİ.

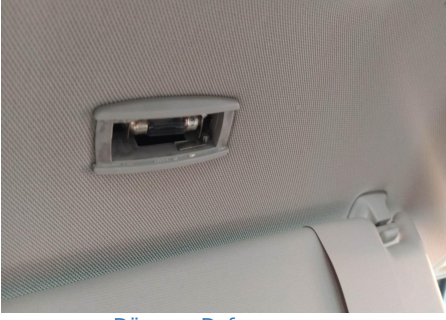
KONTROL NOKTASI	?	NOTLAR
› Şase Numarası Kontrolü	✓	
› KORNA	✓	
› El Freni Kontrolü	✓	
› Camlar	✓	
› Kapı Kilitler Kontrol	✓	
› Döşeme Deformasyon	*	Kullanıma bađlı deformasyon var., Kullanıma bađlı lekeler var.
› Sunroof veya Açılır Cam Tavan	✓	
› Emniyet Kemer Kontrol	✓	
› Aynalar	*	sađ ayna sinyali kırık çatlak, sađ ayna kapađı kırık çatlak
› Silecekler	✓	
› Park Sensörü-Park Asistanı	✓	
› İç Aydınlatma Kontrol	✓	
› Ön Farlar	✓	
› Gösterge Paneli Kontrolü	✓	Gösterge panelinde arıza yada ikaz bildirimi yok.
› Ön Sinyal	✓	
› Ön Sis Farları	✓	
› Arka Stoplar	✓	
› Far Yıkama	✓	
› Plaka Aydınlatma	✓	
› Radyo-Teyp-Navigasyon Kontrol	✓	
› Klima Test	*	Arka hava ızgaraları kırık, Ön sađ havalandırma flap kırık
› Bagaj İçi	✓	
› Bagaj Amortisörü	✓	
› Stepne	✓	
› Koltuk Döşemesi	✓	
› Kapı Döşemesi	✓	
› Yer Döşemesi	✓	
› Kumanda Kontrol Üniteleri	✓

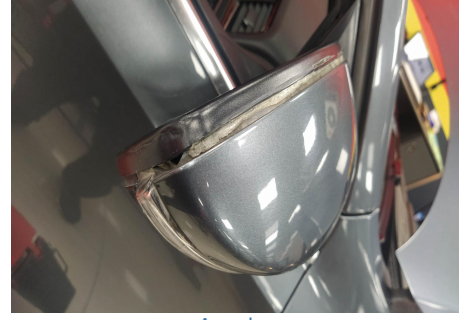
Aynalar

Detay 3: Sađ ayna kapak yapışkan ile tutturulmuş

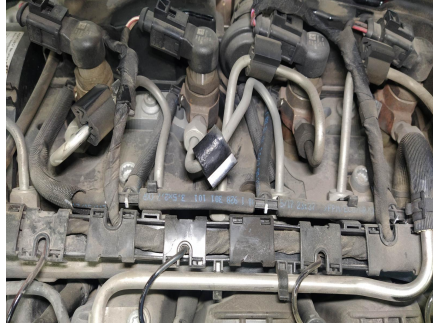
KONTROL NOKTASI	?	NOTLAR
› Hava Filtre Kabin Kontrolü	✓	
› Motor Isı ve Ses İzolasyonu	✓	
› Enjektör Kontrolü	*	Sesli çalışma var
› Yakıt Sistemi Sızdırmazlık Kontrolü	✓	
› Yağ Soğutucusu	✓	
› Turbo Kontrolleri	✓	
› Turbo Intercol Kontrol	✓	
› Direksiyon Pompa Kontrolleri	✓	
› V Kayışı Görünen ve Kasnak	✓	
› Fren Hidroliği	✓	
› Motor Buhan / Üfleme	✓	
› Motor Su Sızdırmazlığı Kontrolü (Termostat Gövdesi)	✓	
› Antifriz Derece	✓	[-15°C]
› Motor Yağı Seviyesi	*	Motor yağı kirlî, filtre ile birlikte değiştirilmeli.
› Soğutma Fanları	✓	
› Motor Su Radyatörü ve Paneli	✓	
› Klima Radyatörü ve Klima Boruları	✓	
› Motor Yağ Sızdırması	✓	
› Motor Elektrik Tesisatı	✓	
› Akü Testi	✓

Detay 2: Enjektörlerde hafif sesli çalışma mevcut yaşı ve kilometresi gereği ağır bakımları ile turbo enjektör bakımları ile ilgili araç sahibinden bilgi alınması önerilir

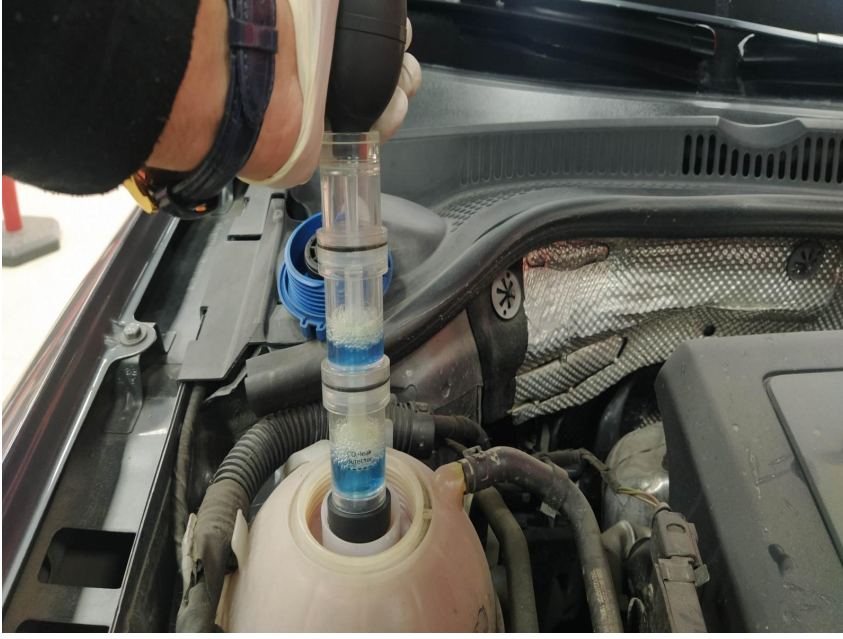
> Kaçak Testi Kontrolü

CO2 Kaçak testi yapıldı. Test sonucu normaldir.
