Müşteri	A*****M	Telefon:	Tarih:	30.10.2023
---------	---------	----------	--------	------------

Plaka:	33*****9
Marka / Model:	DACIA SANDERO STEPWAY 1.5 DCI 90 EURO5 / 2016
Yakıt / Şanzuman (Vites):	DİZEL / 5 Vites (Manuel)
Tescil / İlk Tescil Tarihi:	20.04.2023 / 07.10.2016
Gelecek Muayene Tarihi:	30.10.2023
Kasa Tipi / Renk:	--- / GRİ (PLATIN)
Şase / Motor:	UU1*****494 / K9K*****594
Motor CC / Motor Gücü	1461(cc) / 66(kw)
KM:	64.570
Paket:	ARABAM.COM TRİNK SAT
➤ KAPORTA / BOYA KONTROLLER ➤ DIŞ EKSPERTİZ / ELEKTRONİK KONTROLLER ➤ MEKANİK ALT KONTROLLERİ ➤ MOTOR MEKANİK KONTROLLERİ ➤ Würth CO2 KAÇAK TESTİ ➤ DİAGNOSTİK ➤ YOL TESTİ	
İş Emri Başlama Zamanı: 13:01:33 / Bitiş Zamanı: 13:15:15	
İş Emri No: 390881-00132

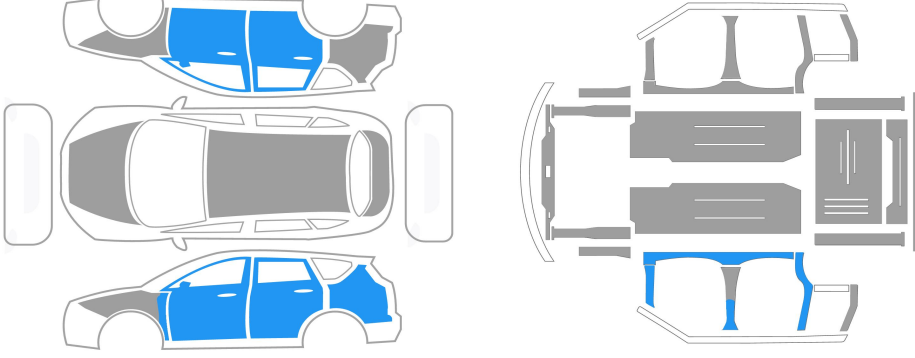
Kaporta / Boya : Orijinal | : Boyalı(8) | : Lokal Boyalı(2) | : Değişen(0)

KONTROL NOKTASI	?	NOTLAR
> Tavan	ORIJINAL	[120 - 140] Dolu Ezikleri Mevcut,
> Kaput	ORIJINAL	[120 - 140]
> Sol Ön Çamurluk	LOKAL B.	[120 - 140] Sökme, Takma Ayar İşlemi Var, Vernik Geçisi Var,
> Sol Ön Kapı	BOYALI	[120 - 2000] Boyalı, Hasar Var, Sökme, Takma Ayar İşlemi Var, İşlemli,
> Sol Arka Kapı	BOYALI	[120 - 400] Boyalı, Sökme, Takma Ayar İşlemi Var,
> Sol Arka Çamurluk	BOYALI	[120 - 1000] Boyalı, İşlemli,
> Sol Arka Direk	ORIJINAL	[120 - 140]
> Sol Orta Direk	LOKAL B.	[60 - 900] İşlemli,
> Sol Ön Direk	BOYALI	[60 - 1000] İşlemli,
> Sol Arka İç Direk	BOYALI	[60 - 700] İşlemli,
> Bagaj	ORIJINAL	[120 - 140]
> Havuz Sacı	ORIJINAL	
> Arka Panel	ORIJINAL	Hafif Hasarlı,
> Sağ Arka Çamurluk	ORIJINAL	[120 - 140]
> Sağ Arka Kapı	BOYALI	[120 - 2000] Boyalı, Sökme, Takma Ayar İşlemi Var, İşlemli,
> Sağ Ön Kapı	BOYALI	[120 - 2000] Sökme, Takma Ayar İşlemi Var, İşlemli,
> Sağ Ön Çamurluk	ORIJINAL	[120 - 140]
> Sağ Ön Direk	ORIJINAL	[60 - 90]

> Sağ Orta Direk	ORIJINAL	[60 - 90]
> Sağ Arka Direk	ORIJINAL	[120 - 140]
> Sağ Arka İç Direk	ORIJINAL	[60 - 90]
> Ön Panel	ORIJINAL	
> Sol Ön Şasi	ORIJINAL	
> Sağ Ön Şasi	ORIJINAL	
> Sol Tüfek Sacı	ORIJINAL	
> Sağ Tüfek Sacı	ORIJINAL	
> Sol Arka Şasi	ORIJINAL	
> Sağ Arka Şasi	ORIJINAL	
> Sol Taban Sacı	ORIJINAL	
> Sağ Taban Sacı	ORIJINAL	
> Arka Tampon Demiri	ORIJINAL	Hafif Hasarlı,
> Sol Marşpiyel	BOYALI	
> Sağ Marşpiyel	ORIJINAL

Detay: Aracın Muhtelif Yerlerinde Ezik ve Çizikler Var,

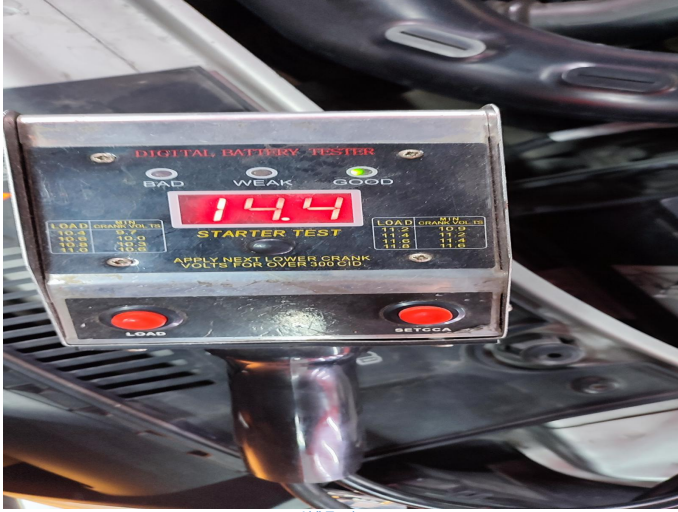
KONTROL NOKTASI	?	NOTLAR
› Hava Filtre Kabin Kontrolü	✓	
› Motor Isı ve Ses İzolasyonu	✓	
› Enjektör Kontrolü	✓	
› Yakıt Sistemi Sızdırmazlık Kontrolü	✓	
› Yağ Soğutucusu	✓	
› Turbo Kontrolleri	✓	
› Turbo Intercol Kontrol	✓	
› Direksiyon Pompa Kontrolleri	✓	
› V Kayışı Görünen ve Kasnak	✓	
› Fren Hidroliği	✓	
› Motor Buharı / Üfleme	✓	
› Motor Su Sızdırmazlığı Kontrolü (Termostat Gövdesi)	✓	
› Antifriz Derece	✓	[-15°C]
› Motor Yağı Seviyesi	✓	
› Soğutma Fanları	✓	
› Motor Su Radyatörü ve Paneli	✓	
› Klima Radyatörü ve Klima Boruları	✓	
› Motor Yağ Sızdırması	✓	
› Motor Elektrik Tesisatı	✓	
› Akü Testi	✓

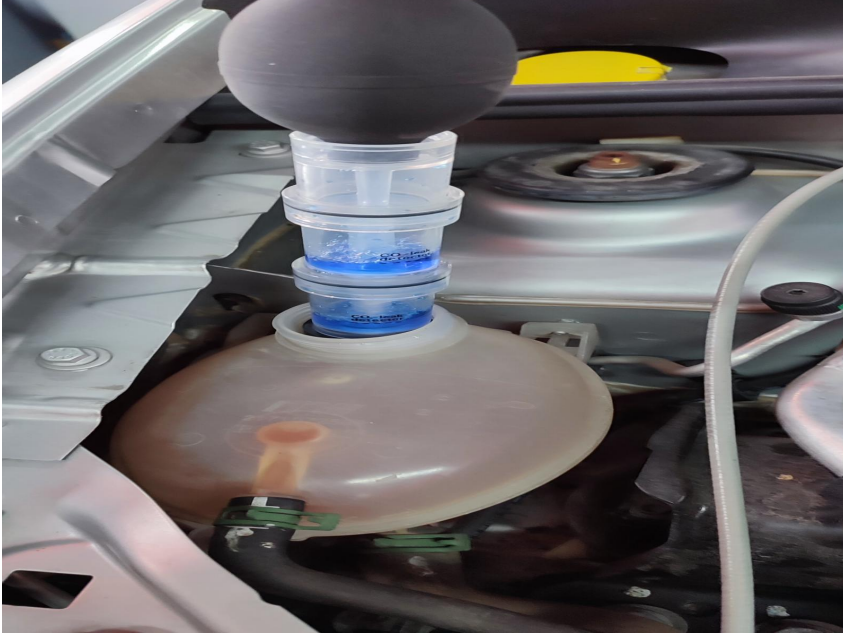
CO2 Kaçak testi yapıldı. Test sonucu normaldir.
