OSMANGAZI DYNOBİL
DEMİRTAŐPAŐA MAH.İNÖNÜ CAD.NO:104 - 108/ D - E
OSMANGAZI/BURSARapor no.: ZQA4m05T6Ei3X8d
Plaka : 06COA316
Őase no.: VSKCTND23U0031132Tarih : 27.03.2023 10:08:57
Sayfa no. : 5/13

Boya ve Kaporta Kontrolü

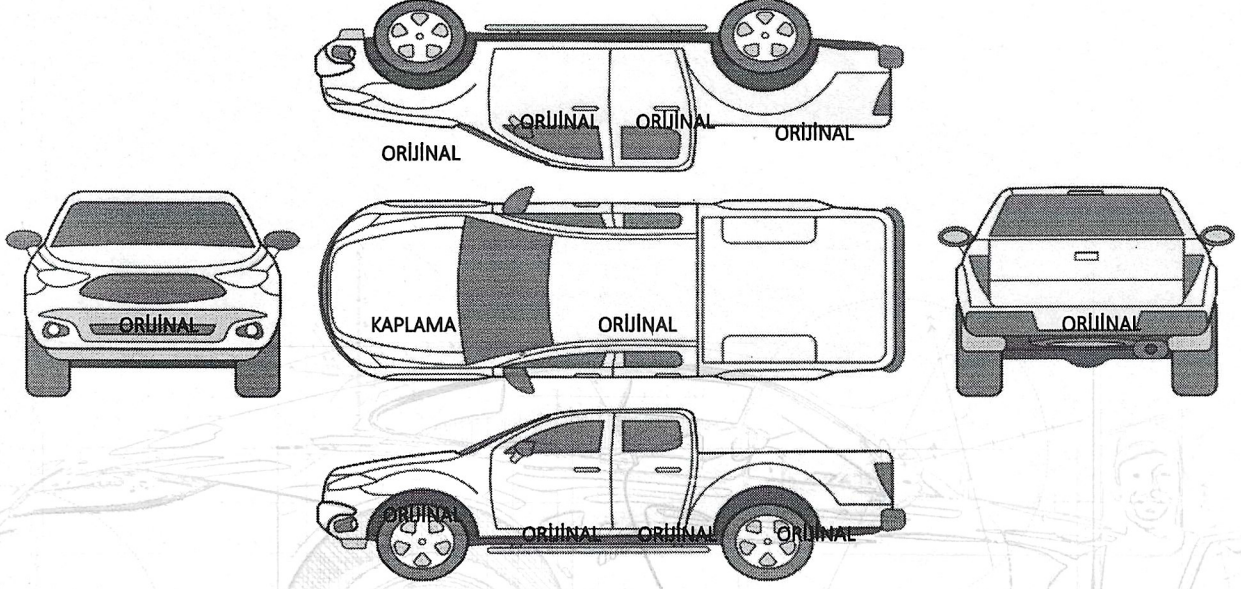
DIŐ GÖVDE PARÇALARI

Ön Panel	ORJİNAL	Bagaj Kapađı	ORJİNAL
Ön Kaput	KAPLAMA	Arka Panel	ORJİNAL
Sol Ön Çamurluk	ORJİNAL	Sađ Ön Çamurluk	ORJİNAL
Sol Ön Kapi	ORJİNAL	Sađ Ön Kapi	ORJİNAL
Sol Arka Kapi	ORJİNAL	Sađ Arka Kapi	ORJİNAL
Sol Arka Çamurluk	ORJİNAL	Sađ Arka Çamurluk	ORJİNAL
Tavan	ORJİNAL	Sađ MarŐbiyel	ORJİNAL
Sol MarŐbiyel	ORJİNAL	Dolu Göçükleri	YOK
Karasörde ezik ve çizikler	YOK

SAĐ ÖN ÇAMURLUK ÜST VİDALARI AYAR YAPILMIŐ VE RÜTUŐLANMIŐ
ÖN TAMPON ORJİNAL SAĐ ÇAMURLUK BAĐLANTI AYAĐI KIRIK
ARKA TAMPON DEĐİŐEN
FARLAR STOPLAR ORJİNAL
TÜM CAMLAR ORJİNAL CAM DEĐİŐİKLİĐİ YAPILMAMIŐ
SAĐ ARKA DİREK VE OMUZ DİREKİ SAĐ ARKA ÜST KÖŐESİ TADİLAT BOYALI
