TUĞRULHAN ADIGÜZEL DYNOBİL OTO EKSPERTİZ  
TEYFİK İLERİ CAD ORTA MAH NO:17C

Rapor no.: ojtRi9McC1PrWni

Plaka : 34EY9042

Şase no.: WOLOTGF488G014650

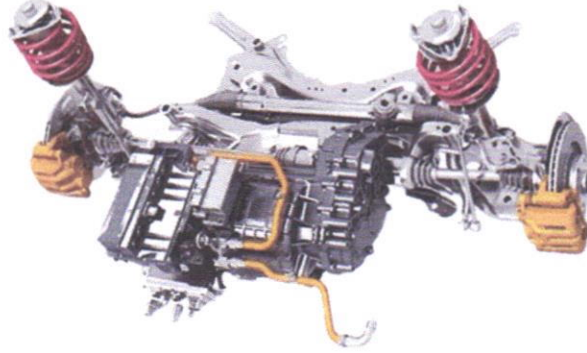
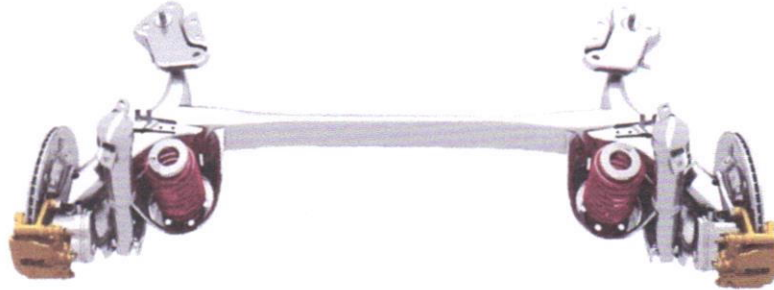
## Süspansiyon Ölçüm Değerleri

Sol Tutunma	Sağ Tutunma	Fark (%)
Ön	%80	%73	%9
Arka	%78	%80	%2

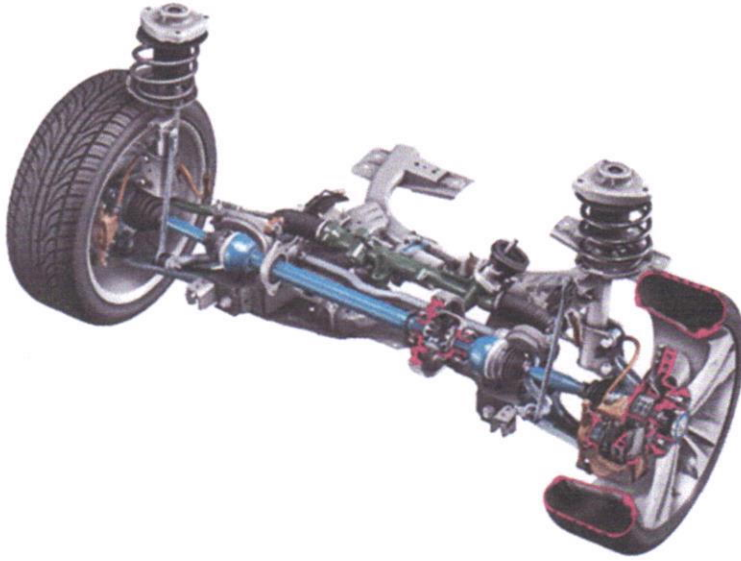
**Ön Yanal Kayma**  
**3m/km**

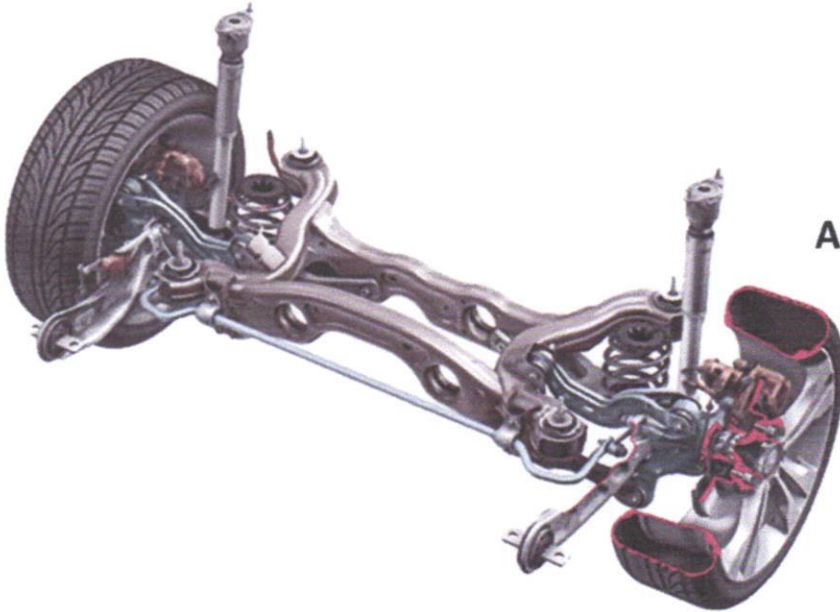
**Arka Yanal Kayma**  
**6m/km**
