Taşıt Ekspertiz Raporu

Plaka	01FED01
Şasi No	VR3EFYHZRMJ566986
Motor No	10Q3DW1066597
Marka	PEUGEOT
Tipi	Rifter
Cinsi	Camlı Van
Model Yılı	2021
Renk	Mavi
Motor Gücü	96 KW
Yakıt	Dizel
KM	88358

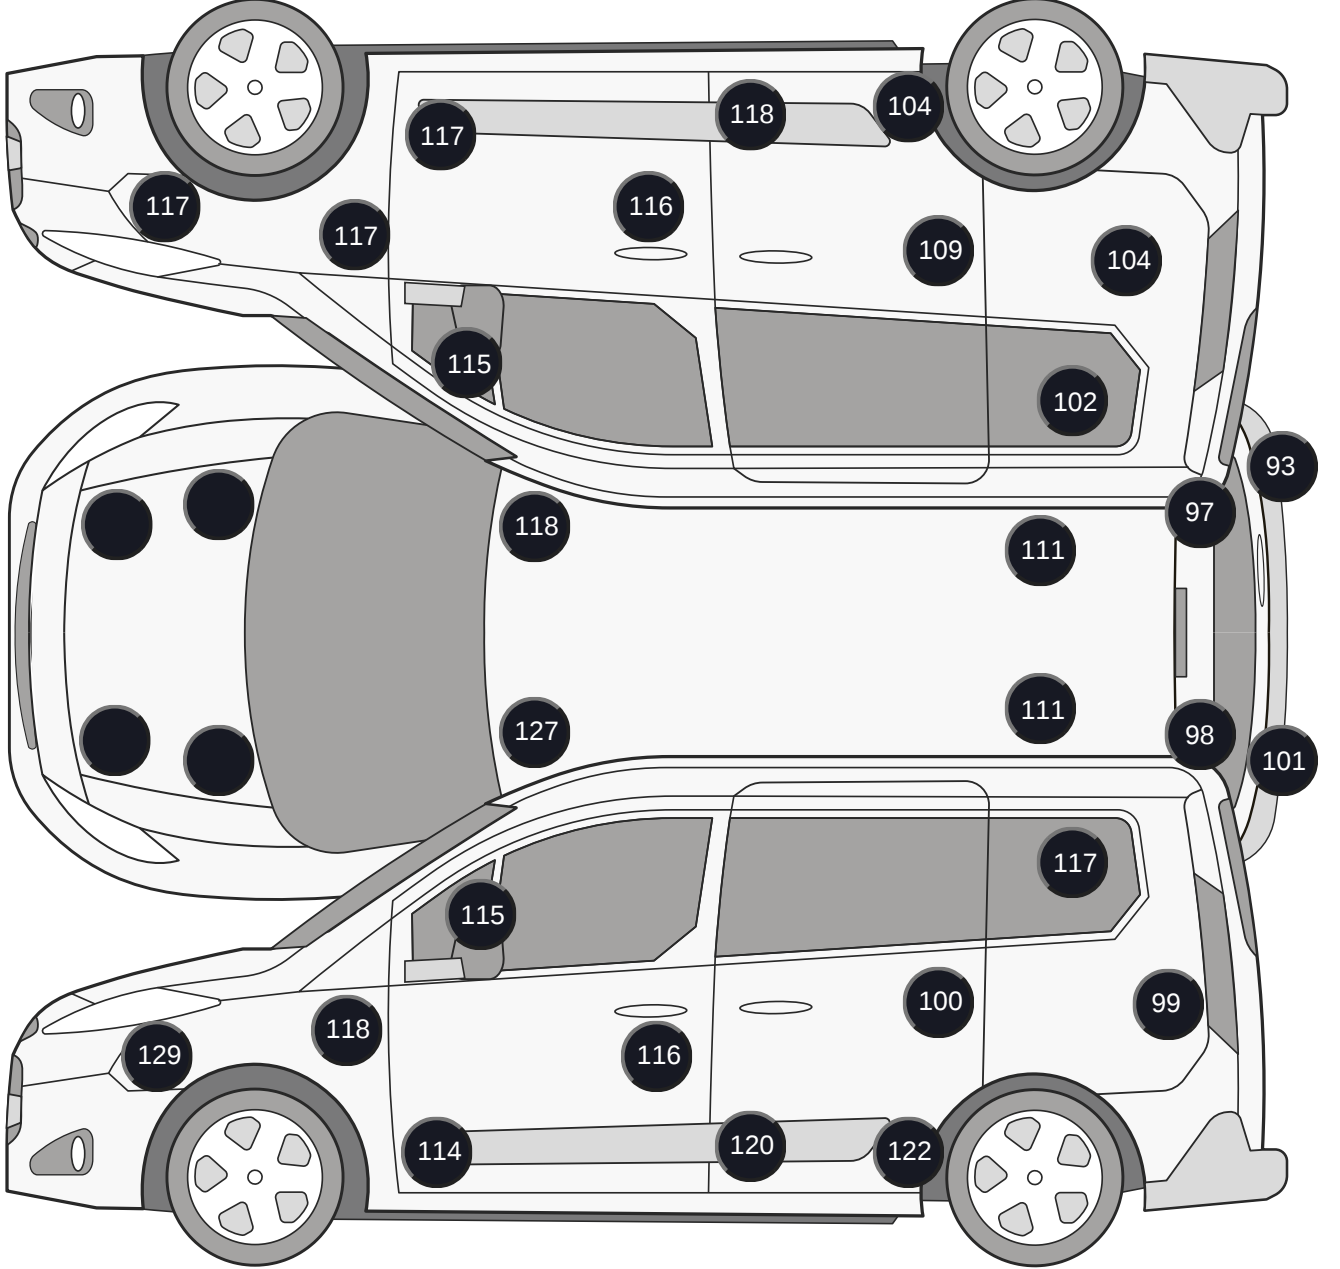
Mikron Kaydı Raporu

- Sol ön çamurluk ve sol ön kapı göçük onarım var
- Arka tampon demiri ezik
- Sağ ön çamurluk ta folyo kaplama var
- Bagaj kapağı göçük düzeltme var
- Kaputta folyo kaplama var
- Araçta muhtelif ezik ve çizikler mevcut
