EKSPERTİZ BİLGİLERİ

MARKA: FORD

MODEL: CONNECT

PLAKA: TR 44AEK439

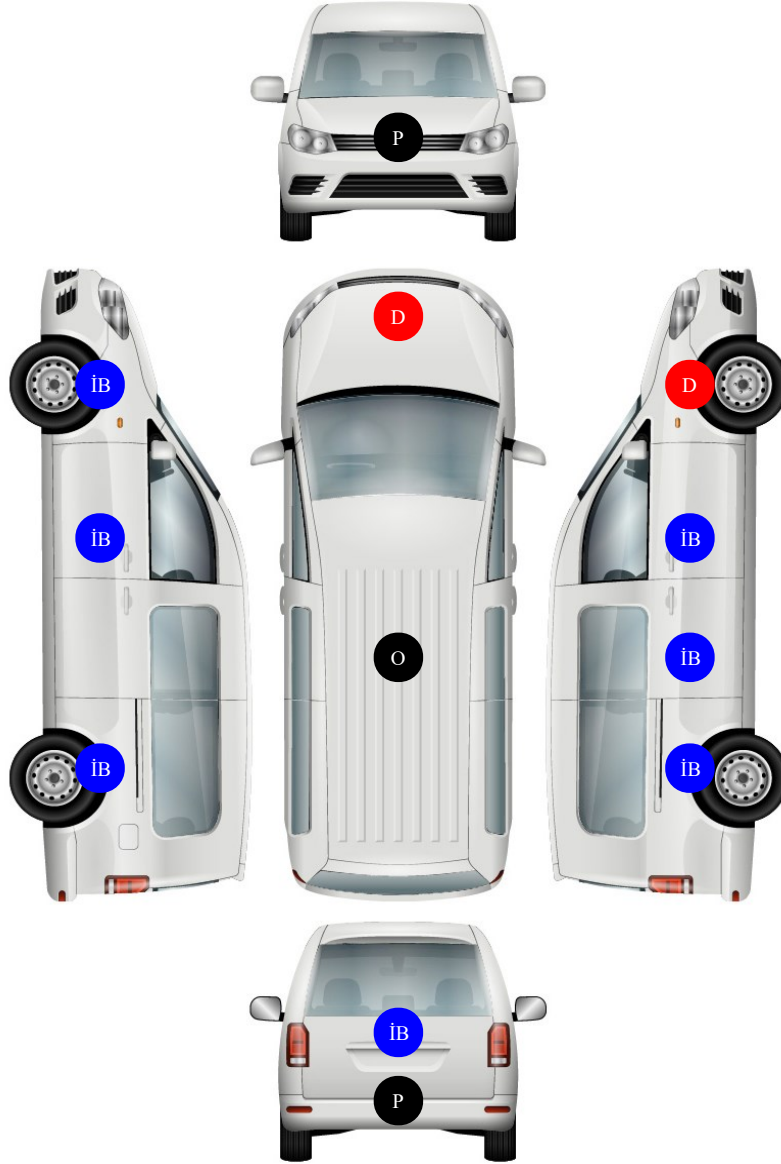
KAPORTA BOYA - 1

SOL MARŞPIYEL	BOYALI
SAĞ MARŞPIYEL	İŞLEMLİ BOYALI
HAVUZ SACI	ORJİNAL
ÖN CAM	ÇATLAK
TABAN SACI	ORJİNAL
GÜNEŞ YANIĞI	VAR

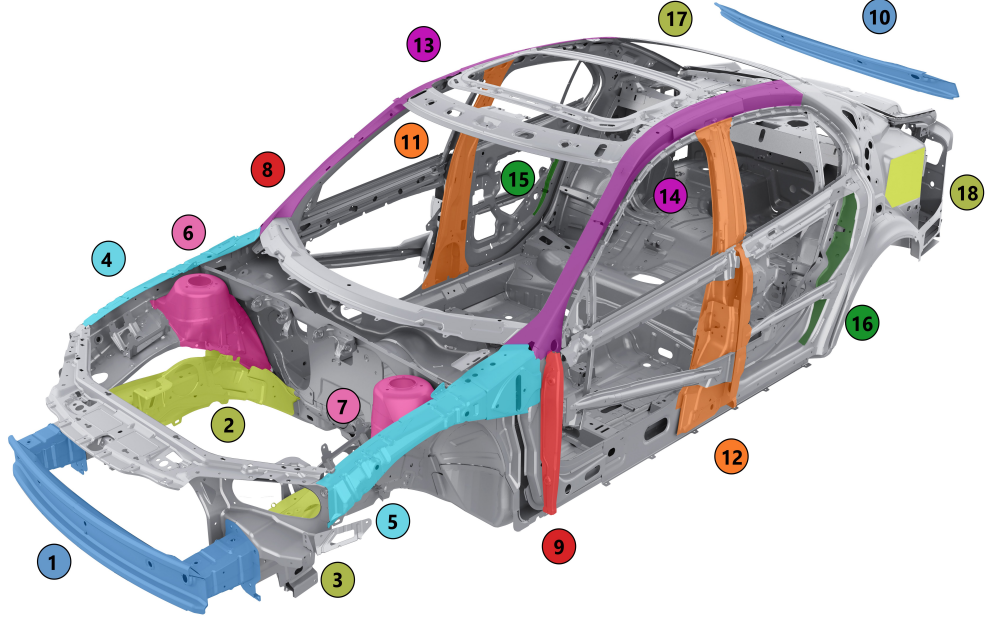
KAPORTA BOYA - 2**KAPORTA BOYA FORMU 2 SAYFADAN OLUŞMAKTADIR**

1	ÖN PANEL	Orijinal
2	ÖN SAĞ ŞASI	Orijinal
3	ÖN SOL ŞASI	Orijinal
4	ÖN SAĞ PODYE	Orijinal
5	ÖN SOL PODYE	Orijinal
6	ÖN SAĞ KULE	Orijinal
7	ÖN SOL KULE	Orijinal
8	SAĞ ÖN İÇ DİREK	Orijinal
9	SOL ÖN İÇ DİREK	Orijinal

10	ARKA PANEL	Hasarlı
11	SAĞ İÇ ORTA DİREK	Orijinal
12	SOL İÇ ORTA DİREK	Orijinal
13	SAĞ ÜST DİREK	Boyalı
14	SOL ÜST DİREK	Boyalı
16	SOL ARKA KAPI İÇİ	Orijinal
17	SAĞ ARKA ŞASI	Orijinal
18	SOL ARKA ŞASI	Orijinal

SAĞ ARKA PODYE HASARLI. RADYATÖR ALT SACI HASARLI. KLİMA MOTORU HASARLI. RACIN MUHTELİF YERLERİNDE EZİK VE ÇİZİKLER VAR. PLASTİK AKSAMLARINDA DEFORMELER VAR.
