Müşteri	A*****M	Telefon:	Tarih:	30.10.2023
---------	---------	----------	--------	------------

Plaka:	33*****9
Marka / Model:	DACIA SANDERO STEPWAY 1.5 DCI 90 EURO5 / 2016
Yakıt / Şanzuman (Vites):	DİZEL / 5 Vites (Manuel)
Tescil / İlk Tescil Tarihi:	20.04.2023 / 07.10.2016
Gelecek Muayene Tarihi:	30.10.2023
Kasa Tipi / Renk:	--- / GRİ (PLATIN)
Şase / Motor:	UU1*****494 / K9K*****594
Motor CC / Motor Gücü	1461(cc) / 66(kw)
KM:	64.570
Paket:	ARABAM.COM TRİNK SAT
➤ KAPORTA / BOYA KONTROLLER ➤ DIŞ EKSPERTİZ / ELEKTRONİK KONTROLLER ➤ MEKANİK ALT KONTROLLERİ ➤ MOTOR MEKANİK KONTROLLERİ ➤ Würth CO2 KAÇAK TESTİ ➤ DİAGNOSTİK ➤ YOL TESTİ	
İş Emri Başlama Zamanı: 13:01:33 / Bitiş Zamanı: 13:15:15	
İş Emri No: 390881-00132

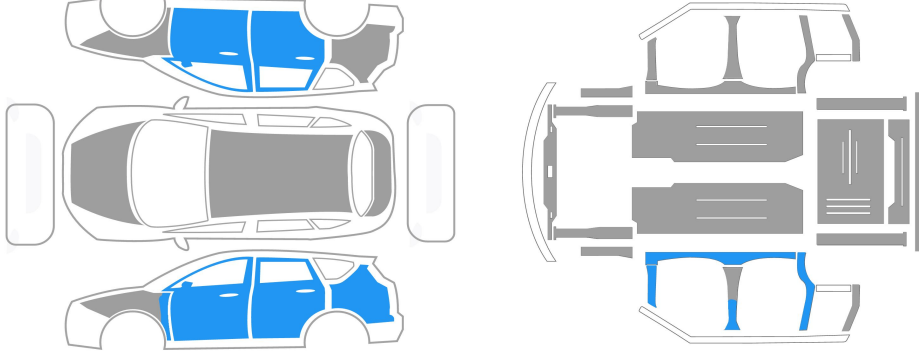
Kaporta / Boya : Orijinal | : Boyalı(8) | : Lokal Boyalı(2) | : Değişen(0)

KONTROL NOKTASI	?	NOTLAR
> Tavan	ORIJINAL	[120 - 140] Dolu Ezikleri Mevcut,
> Kaput	ORIJINAL	[120 - 140]
> Sol Ön Çamurluk	LOKAL B.	[120 - 140] Sökme, Takma Ayar İşlemi Var, Vernik Geçisi Var,
> Sol Ön Kapı	BOYALI	[120 - 2000] Boyalı, Hasar Var, Sökme, Takma Ayar İşlemi Var, İşlemli,
> Sol Arka Kapı	BOYALI	[120 - 400] Boyalı, Sökme, Takma Ayar İşlemi Var,
> Sol Arka Çamurluk	BOYALI	[120 - 1000] Boyalı, İşlemli,
> Sol Arka Direk	ORIJINAL	[120 - 140]
> Sol Orta Direk	LOKAL B.	[60 - 900] İşlemli,
> Sol Ön Direk	BOYALI	[60 - 1000] İşlemli,
> Sol Arka İç Direk	BOYALI	[60 - 700] İşlemli,
> Bagaj	ORIJINAL	[120 - 140]
> Havuz Sacı	ORIJINAL	
> Arka Panel	ORIJINAL	Hafif Hasarlı,
> Sağ Arka Çamurluk	ORIJINAL	[120 - 140]
> Sağ Arka Kapı	BOYALI	[120 - 2000] Boyalı, Sökme, Takma Ayar İşlemi Var, İşlemli,
> Sağ Ön Kapı	BOYALI	[120 - 2000] Sökme, Takma Ayar İşlemi Var, İşlemli,
> Sağ Ön Çamurluk	ORIJINAL	[120 - 140]
> Sağ Ön Direk	ORIJINAL	[60 - 90]

Detay: Aracın Muhtelif Yerlerinde Ezik ve Çizikler Var,
