TUĞRULHAN ADIGÜZEL DYNOBİL OTO EKSPERTİZ  
TEYFİK İLERİ CAD ORTA MAH NO:17C

Rapor no.: ojtRi9McC1PrWni

Plaka : 34EY9042

Şase no.: WOLOTGF488G014650

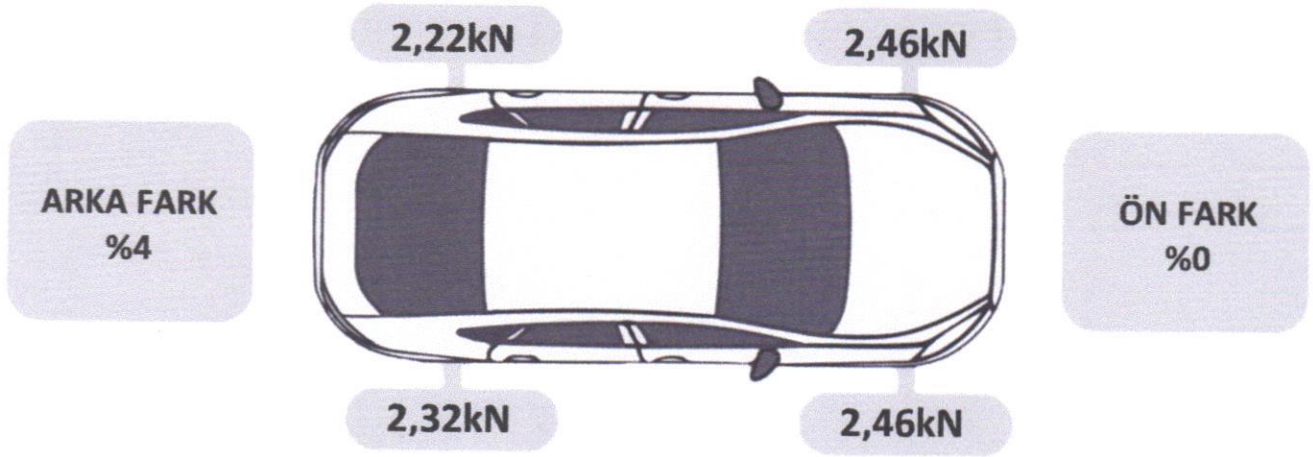
## Fren Ölçüm Değerleri

Sol kN	Sağ kN	Fark (%)
Ön	2,46kN	2,46kN	%0
Arka	2,22kN	2,32kN	%4
El Freni	0kN	0kN	%0

Sol kN	Sağ kN
Ön	%66	%73
Arka	%100	%100

Ön sağ sol ve arka sağ sol fren için kabul edilebilir verimlilik değeri %70 'dir. Aftındaki değerlerde kontrol edilmelidir.

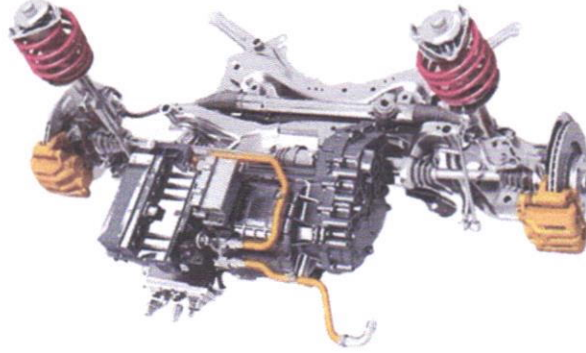
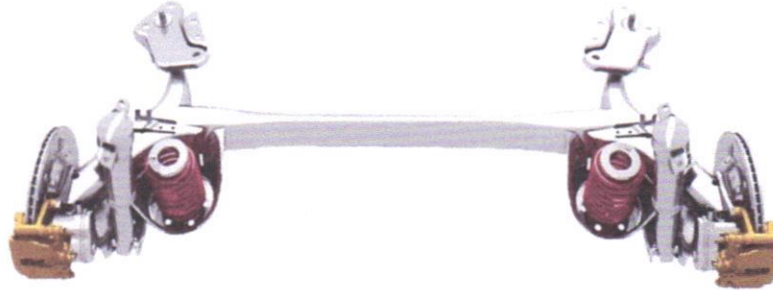
## Süspansiyon Ölçüm Değerleri

Ön Sol  
%80

Ön Sağ  
%73Arka Sol  
%78

Arka Sağ  
%80

Sol Tutunma	Sağ Tutunma	Fark (%)
Ön	%80	%73	%9
Arka	%78	%80	%2

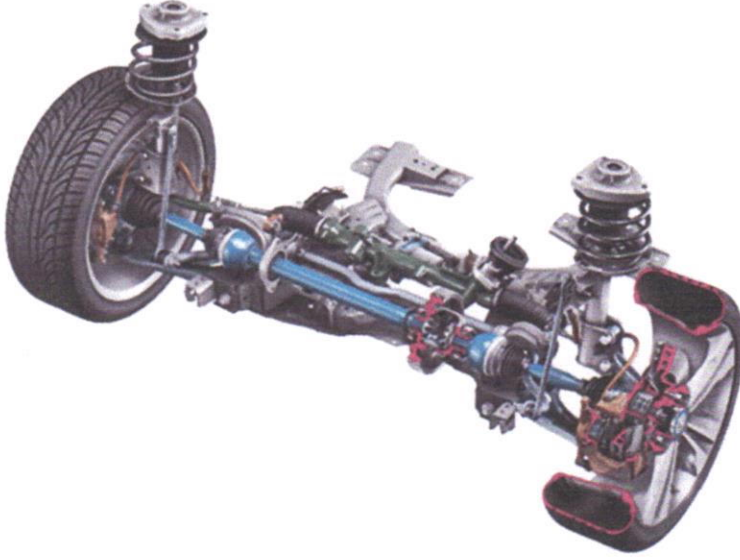
**Ön Yanal Kayma**  
**3m/km**

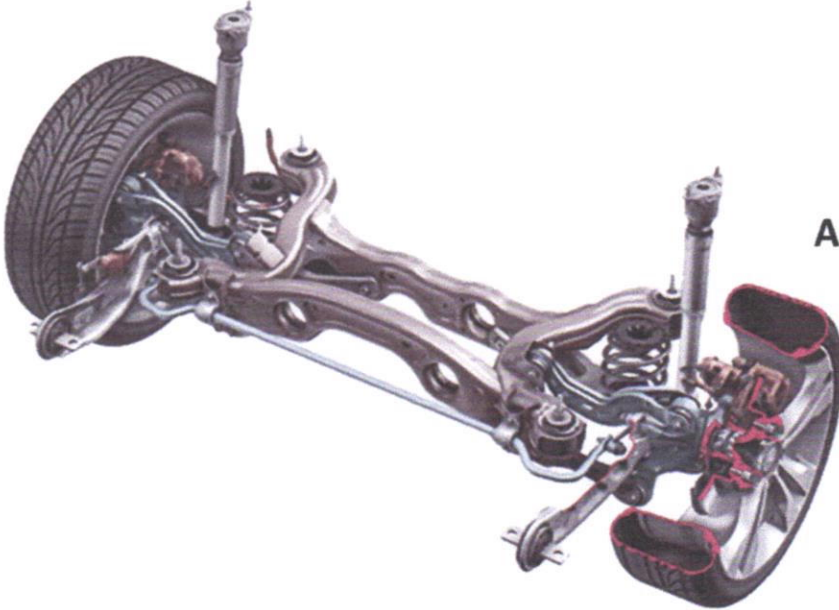
**Arka Yanal Kayma**  
**6m/km**

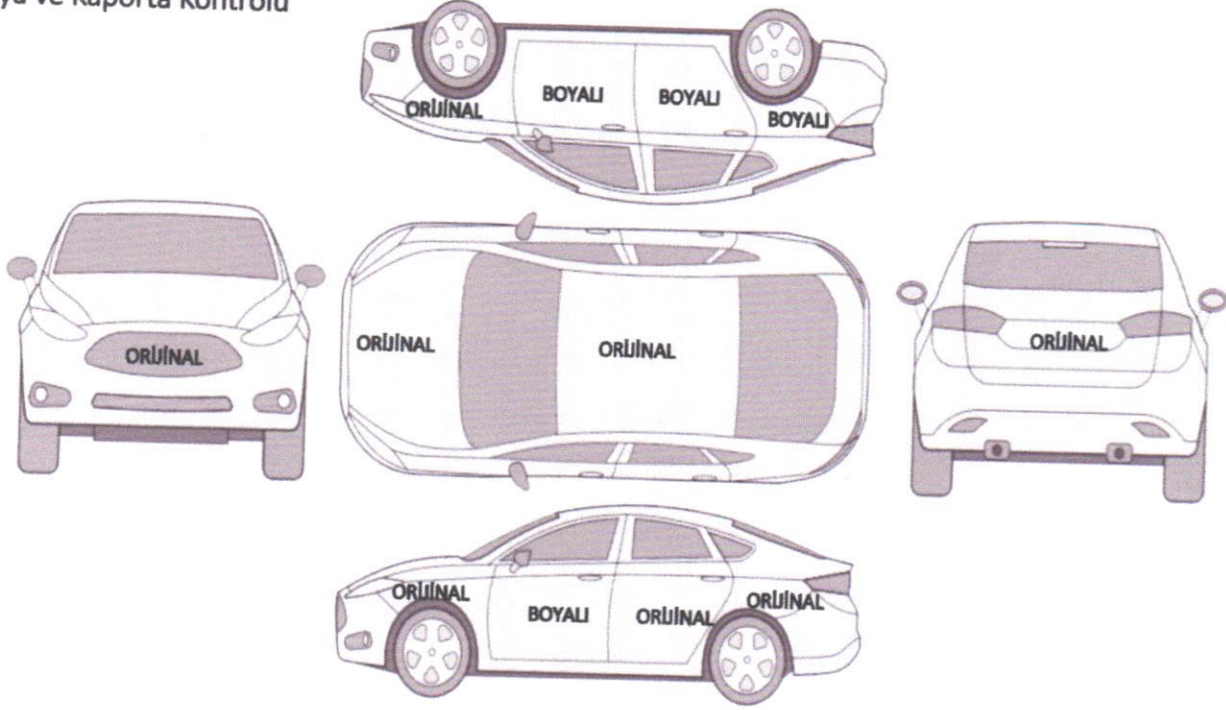
### Boya ve Kaporta Kontrolü

Ön Panel	ORJİNAL	Bagaj Kapağı	ORJİNAL
Ön Kaput	ORJİNAL	Arka Panel	ORJİNAL
Sol Ön Çamurluk	ORJİNAL	Sağ Ön Çamurluk	ORJİNAL
Sol Ön Kapı	BOYALI	Sağ Ön Kapı	BOYALI
Sol Arka Kapı	ORJİNAL	Sağ Arka Kapı	BOYALI
Sol Arka Çamurluk	ORJİNAL	Sağ Arka Çamurluk	BOYALI
Tavan	ORJİNAL	Dolu Göçükleri	YOK
Sol Marşbiyel	PLASTİK	Sağ Marşbiyel	PLASTİK
Karasörde ezik ve çizikler	VAR

SAG ON CAMURLUKTA BOYA TOZU VARDIR

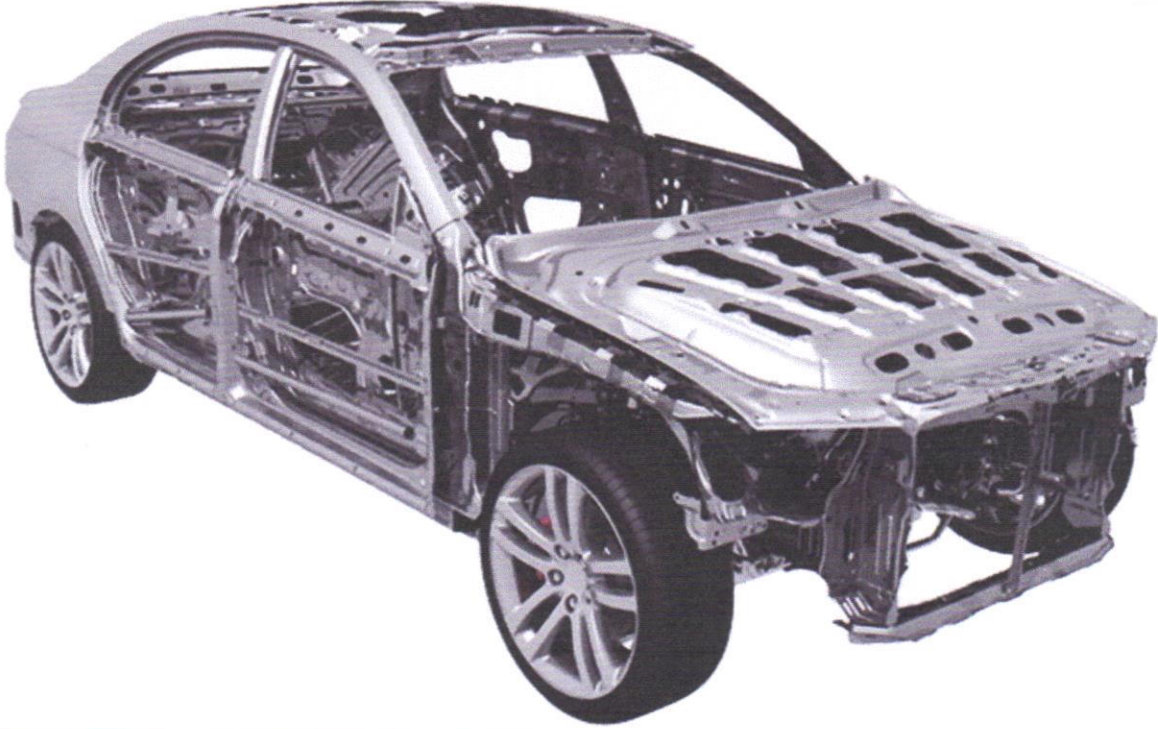
## KAPORTA PARÇALARI

Sol Omuz Direği	ORJİNAL
Sağ Omuz Direği	ORJİNAL
Sol Orta İç Direk	ORJİNAL
Sağ Orta İç Direk	ORJİNAL
Sol Ön İç Direk	ORJİNAL
Sağ Ön İç Direk	ORJİNAL
Sağ Arka Kapı Kilit Karşılığı	ORJİNAL
Sol Arka Kapı Kilit Karşılığı	ORJİNAL

SAG ON CAMURLUKTA BOYA TOZU VARDIR

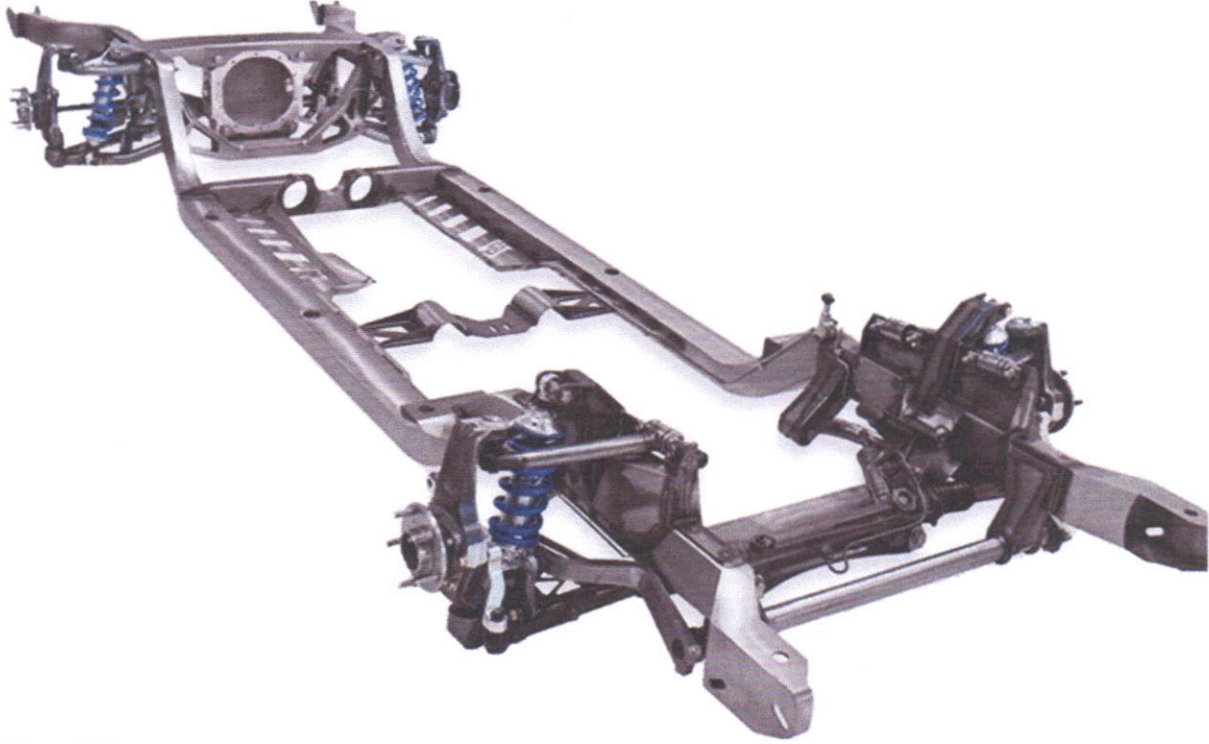
**ŞASE PARÇALARI**

Ön Panel	ORJİNAL	Alt Taban Sacı	ORJİNAL
Arka Panel	ORJİNAL	Bagaj Havuzu	ORJİNAL
Sol Kılıç Sacı	ORJİNAL	Sağ Kılıç Sacı	ORJİNAL
Sol Ön Podye	ORJİNAL	Sağ Ön Podye	ORJİNAL
Sol Ön Şase	ORJİNAL	Sağ Ön Şase	ORJİNAL
Sol Arka Podye	ORJİNAL	Sağ Arka Podye	ORJİNAL
Sol Arka Şase	ORJİNAL	Sağ Arka Şase	ORJİNAL
Ön Tampon Demiri	ORJİNAL	Arka Tampon Demiri	ORJİNAL

**Notlar****SAG ON CAMURLUKTA BOYA TOZU VARDIR**
