Emri No : K00110241914
Plaka : 34DFL301
Sasi No : WAUZZZ8V5LA094731
SE-HYB No : 34 Hyb 20653

OTORAPOR

EKSPERTİZ PAKET TUTARI : 2500,00 TL
YAPILAN ÖDEME : 2000,00 TL
RAPOR TARİHİ : 11.09.2024

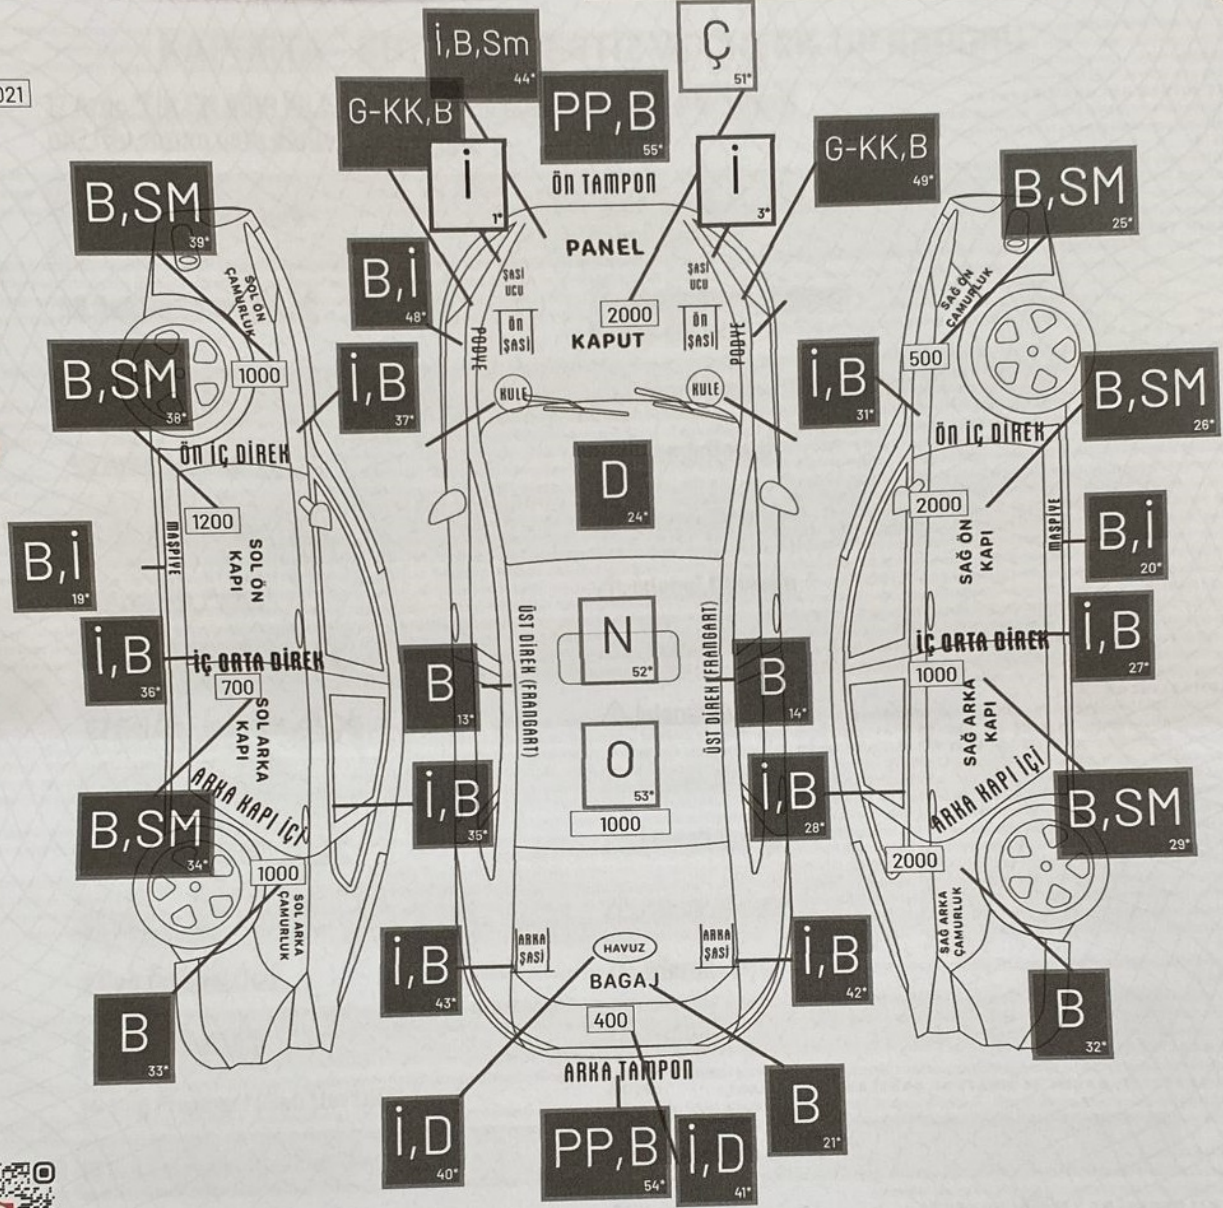
Not: * Bu sayfada sadece hatalı/işlemlili noktalar gösterilmiştir. Diğer parça durumları ve mikron değerleri bir sonraki sayfada detaylı olarak verilmektedir.
