YAPILAN TESTLER: Oto360 Full Galeri Paketi

İŞ EMRİ NO: 139030

MARKA: RENAULT

MODEL: MEGANE

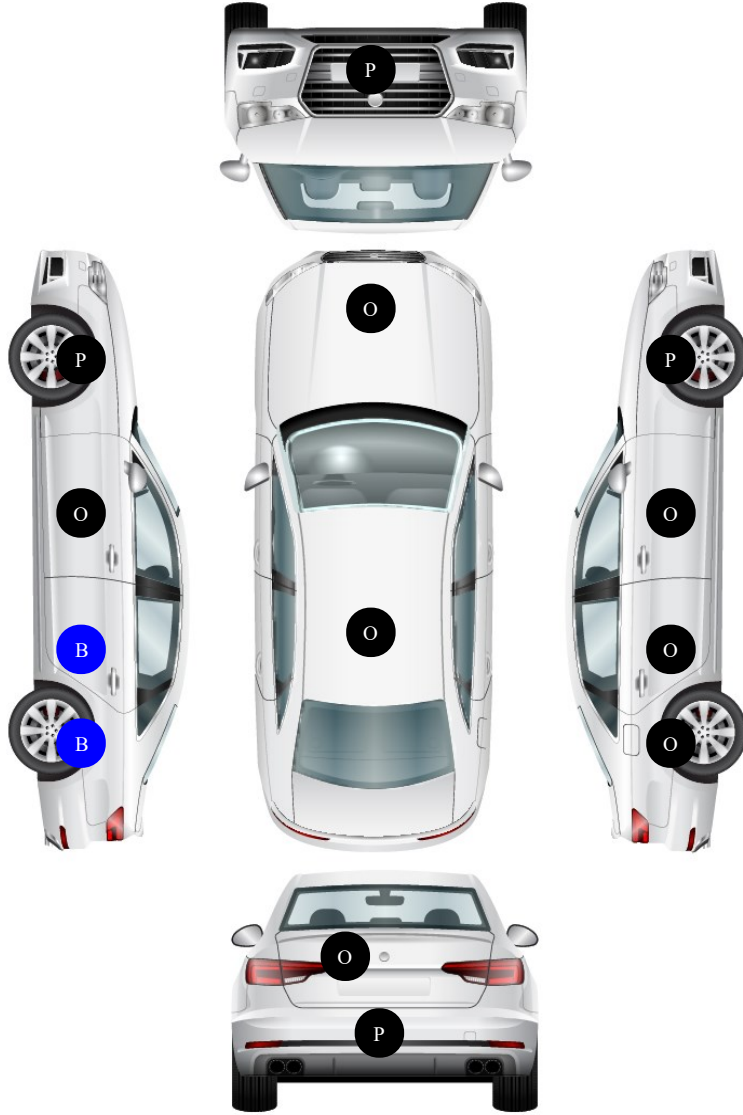
**KAPORTA BOYA - 1**
**KAPORTA BOYA FORMU 2 SAYFADAN OLUŞMAKTADIR**

SOL MARŞPIYEL	ORİJİNAL
SAĞ MARŞPIYEL	İŞLEMLİ BOYALI
HAVUZ SACI	PLASTİK
ÖN CAM	ORİJİNAL
ÖN PANJUR	ORİJİNAL
TABAN SACI	ORİJİNAL
GÜNEŞ YANIĞI	YOK
FARAYAKLARI	ORİJİNAL
TAVAN TIPI	SAC TAVAN

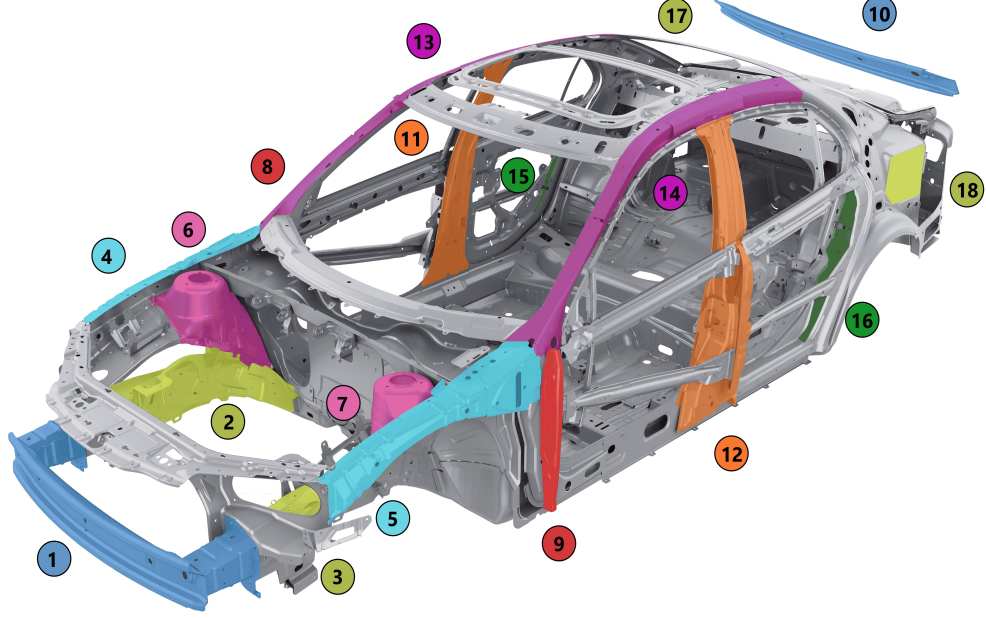
## KAPORTA BOYA - 2

1	ÖN PANEL	Plastik
2	ÖN SAĞ ŞAŞI	Orijinal
3	ÖN SOL ŞAŞI	Orijinal
4	ÖN SAĞ PODYE	Orijinal
5	ÖN SOL PODYE	Orijinal
6	ÖN SAĞ KULE	Orijinal
7	ÖN SOL KULE	Orijinal
8	SAĞ ÖN İÇ DİREK	Orijinal
9	SOL ÖN İÇ DİREK	Orijinal

10	ARKA PANEL	Orijinal
11	SAĞ İÇ ORTA DİREK	Orijinal
12	SOL İÇ ORTA DİREK	Orijinal
13	SAĞ ÜST DİREK	Orijinal
14	SOL ÜST DİREK	Orijinal
15	SAĞ ARKA KAPI İÇİ	Orijinal
16	SOL ARKA KAPI İÇİ	Orijinal
17	SAĞ ARKA ŞAŞI	Orijinal
18	SOL ARKA ŞAŞI	Orijinal

GENEL OLARAK KAPORTA ÜZERİNDE GÖZLE GÖRÜNÜR ŞEKİLDE ÇİZİKLER VE GÖÇÜKLER MEVCUTTUR. ARACIN FABRİKASYON KAPI VIDALARI HARİCİNDE , KAPI PİMLERİ VE MENTEŞE VIDASI MEVCUTTUR. SÖKME TAKMA İŞLEMİ BU KAPI PİMLERİ VE VIDA ÜZERİNDEN YAPILDIĞINDA TEST AŞAMASINDA SÖKME TAKMA VE DEĞİŞİM İŞLEMİ GÖRÜLEMEMEKTEDİR. ORJİNALİ İLE DEĞİŞEN PARÇALARDA HERHANGİ BİR SORUMLULUK KABUL EDİLMEZ. BU NEDENLE SATIŞ GERÇEKLEŞMEDEN ÖNCE YETKİLİ SERVİS TARAFINDAN PARÇALARIN ORJİNALİĞİ ARAŞTIRILMASI VE SONRA SATIŞIN YAPILMASI TAVSİYE EDİLDİ. SOL ARKA KAPI DIŞ PLASTİK KORUMA ÇITASI KIRIK.

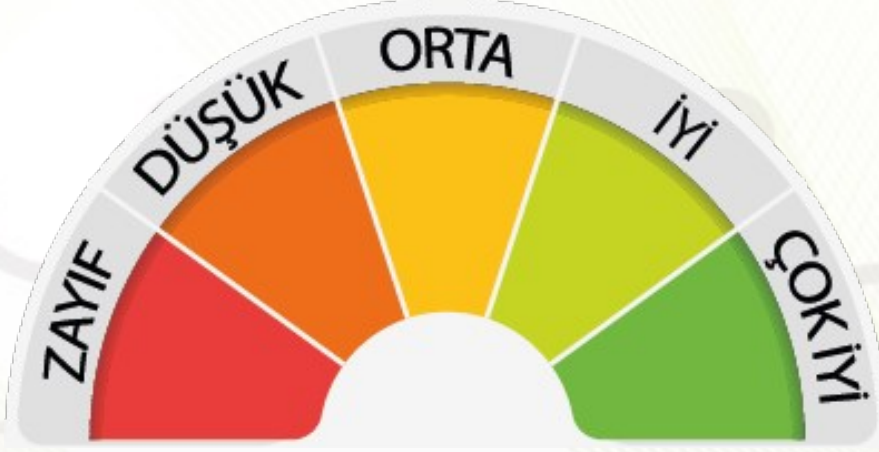
### MOTOR GÜCÜ

\*\*\*MOTOR ÖMRÜ DEĞİLDİR

**YOL TESTİ UYGUN GÖRÜLMÜŞTÜR.**
