# DIŐ GÖVDE RAPORU

Rapor no.: GK0NLWLKE9cd9iJ

Plaka : 16LAV02

Őase no.: VF1LZBA0544418210

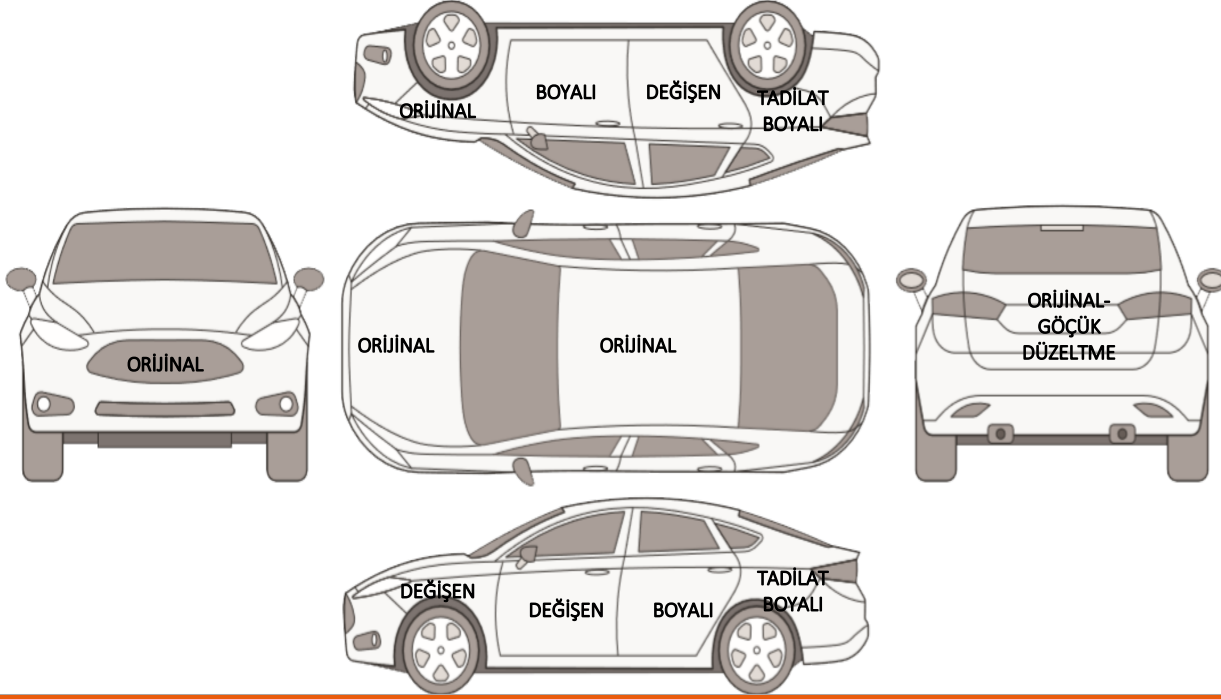
## Boya ve Kaporta Kontrolü

Ön Panel	ORJİNAL	Bagaj Kapađı	ORJİNAL- GÖÇÜK DÜZELTME
Ön Kaput	ORJİNAL	Arka Panel	TADİLAT BOYALI
Sol Ön Çamurluk	DEĞİŐEN	Sađ Ön Çamurluk	ORJİNAL
Sol Ön Kapi	DEĞİŐEN	Sađ Ön Kapi	BOYALI
Sol Arka Kapi	BOYALI	Sađ Arka Kapi	DEĞİŐEN
Sol Arka Çamurluk	TADİLAT BOYALI	Sađ Arka Çamurluk	TADİLAT BOYALI
Tavan	ORJİNAL	Sađ MarŐbiyel	TADİLAT BOYALI
Sol MarŐbiyel	ORJİNAL EZİK	Dolu GÖçükleri	VAR
Karasörde ezik ve çizikler	VAR

MOTOR KAPUTUNDA VE TAVANDA KUŐ PISLIđI KAYNAKLI VERNİK LEKELERİ AZ SAYIDA GAMZE GÖÇÜKLER MEVCUT  
ÖN TAMPON ORJİNAL SÜRTME VE ÇİZİK MEVCUT  
ARKA TAMPON DEĞİŐEN  
FARLAR ORJİNAL SOLUK  
STOPLAR ORJİNAL SOL STOP CAMI ÇATLAK  
TÜM CAMLAR ORJİNAL CAM DEĞİŐİKLİđİ YAPILMAMIŐ  
ARAÇTA MUHTELİF GÖÇÜK ÇİZİK VE RÜTUŐLAR MEVCUT

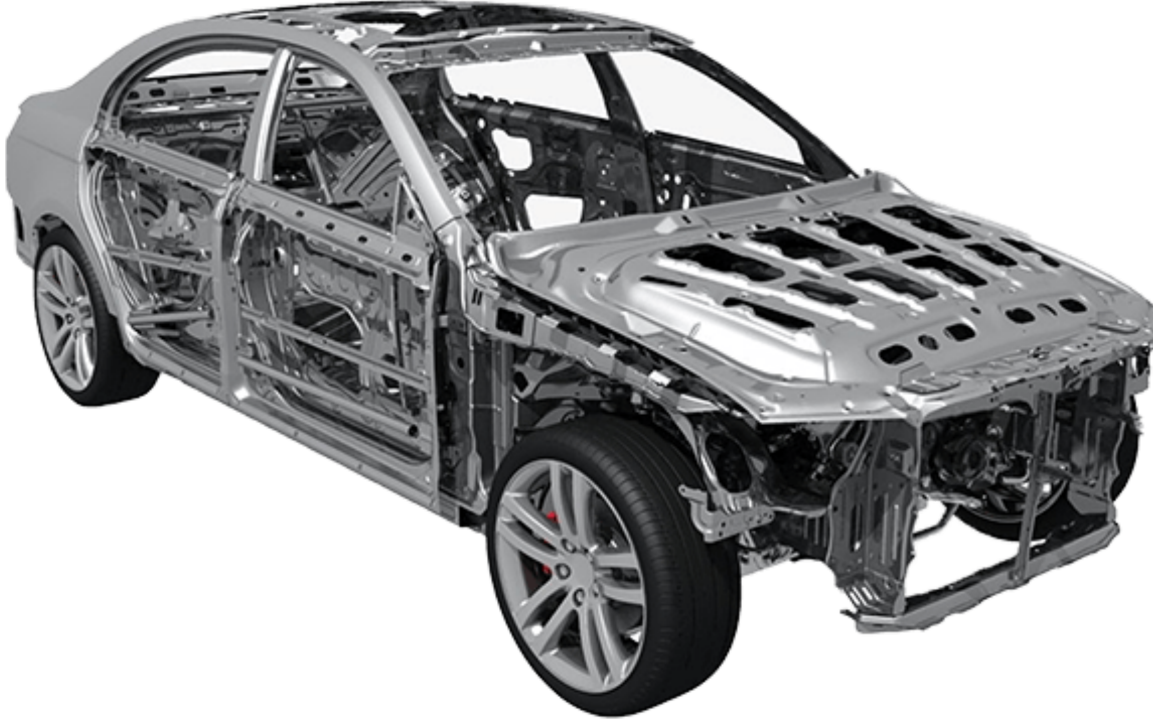
## KAPORTA PARÇALARI

Sol Omuz Direği	LOKAL BOYALI
Sağ Omuz Direği	LOKAL BOYALI
Sol Orta İç Direk	ORJİNAL
Sağ Orta İç Direk	ORJİNAL
Sol Ön İç Direk	ORJİNAL
Sağ Ön İç Direk	ORJİNAL
Sağ Arka Kapı Kilit Karşılığı	LOKAL BOYA
Sol Arka Kapı Kilit Karşılığı	ORJİNAL

MOTOR KAPUTUNDA VE TAVANDA KUŞ PISLIĞI KAYNAKLI VERNİK LEKELERİ AZ SAYIDA GAMZE GÖÇÜKLER MEVCUT  
ÖN TAMPON ORJİNAL SÜRTME VE ÇIZIK MEVCUT  
ARKA TAMPON DEĞİŞEN  
FARLAR ORJİNAL SOLUK  
STOPLAR ORJİNAL SOL STOP CAMI ÇATLAK  
TÜM CAMLAR ORJİNAL CAM DEĞİŞİKLİĞİ YAPILMAMIŞ  
ARAÇTA MUHTELİF GÖÇÜK ÇIZIK VE RÜTUŞLAR MEVCUT

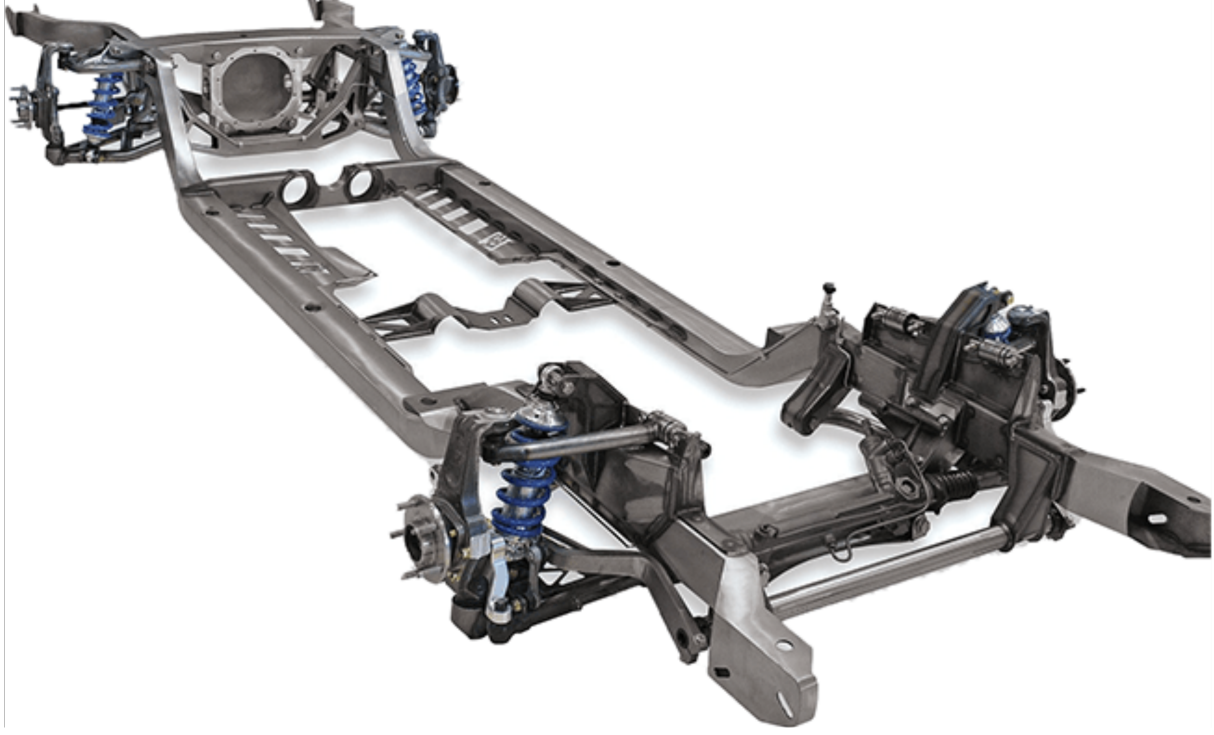
## ŞASE PARÇALARI

Ön Panel	ORJİNAL	Alt Taban Sacı	ORJİNAL
Arka Panel	TADİLAT BOYALI	Bagaj Havuzu	TADİLAT BOYALI
Sol Kılıç Sacı	ORJİNAL	Sağ Kılıç Sacı	ORJİNAL
Sol Ön Podye	ORJİNAL	Sağ Ön Podye	ORJİNAL
Sol Ön Şase	ORJİNAL	Sağ Ön Şase	ORJİNAL
Sol Arka Podye	ORJİNAL	Sağ Arka Podye	ORJİNAL
Sol Arka Şase	ORJİNAL	Sağ Arka Şase	ORJİNAL
Ön Tampon Demiri	ORJİNAL	Arka Tampon Demiri	DEĞİŞEN

MOTOR KAPUTUNDA VE TAVANDA KUŞ PISLIĞI KAYNAKLI VERNİK LEKELERİ AZ SAYIDA GAMZE GÖÇÜKLER MEVCUT  
ÖN TAMPON ORJİNAL SÜRTME VE ÇIZIK MEVCUT  
ARKA TAMPON DEĞİŞEN  
FARLAR ORJİNAL SOLUK  
STOPLAR ORJİNAL SOL STOP CAMI ÇATLAK  
TÜM CAMLAR ORJİNAL CAM DEĞİŞİKLİĞİ YAPILMAMIŞ  
ARAÇTA MUHTELİF GÖÇÜK ÇIZIK VE RÜTUŞLAR MEVCUT
