## KAPORTA KONTROL FORMU

ŞAŞI NO NMTBN3JE50R005518

PLAKA 20ANL710

MARKA TOYOTA

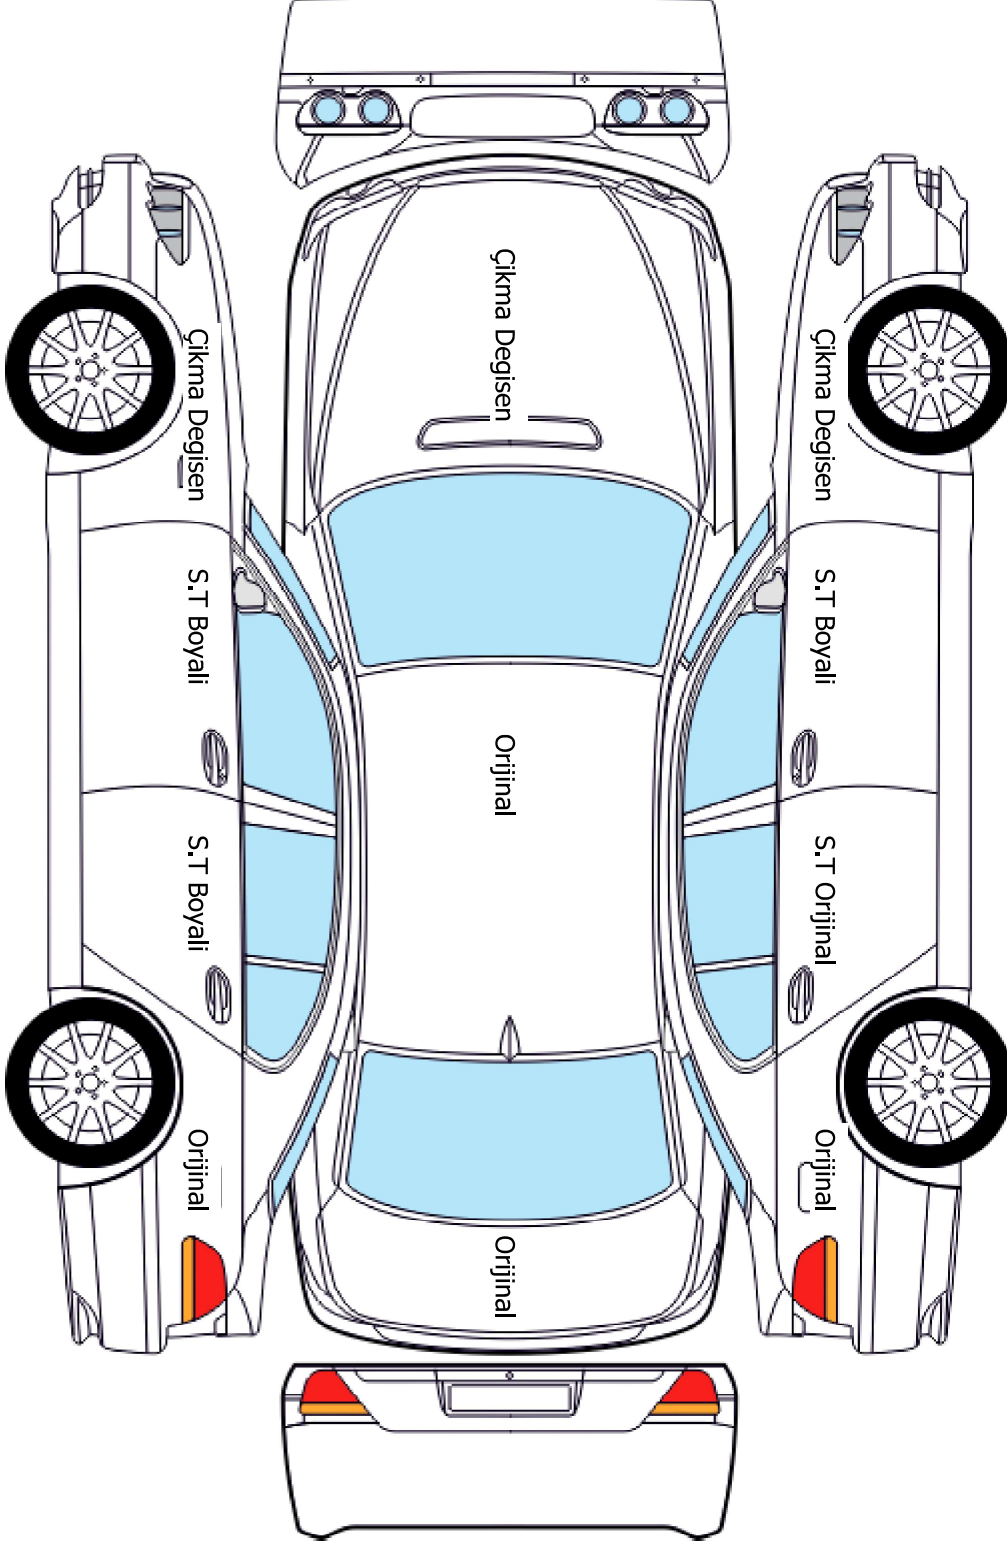
- Sol Ön Direk  
Çıkma Degisen
- Sol Orta Direk  
Orjinal
- Sol Arka Direk  
Orjinal
- Sol Marşpiyel  
Ön Kısmı Çıkma Degisen
- Sağ Ön Direk  
Çıkma Degisen
- Sağ Orta Direk  
Orjinal
- Sağ Arka Direk  
Orjinal
- Sağ Marşpiyel  
Ön Kısmı Çıkma Degisen
- Sol Ön Şase  
Çıkma Degisen
- Sol Arka Şase  
Orjinal
- Sağ Ön Şase  
Çıkma Degisen
- Sağ Arka Şase  
Orjinal
- Ön Tampon  
Plastik
- Arka Tampon  
Plastik
- Ön Panel  
Çıkma Degisen
- Arka Panel  
Orjinal
- Bagaj Havuzu  
Orjinal
- Sol Podye  
Çıkma Degisen
- Sağ Podye  
Çıkma Degisen
- Sol Tavan Yan Direği  
İç Dis Boyali
- Sağ Tavan Yan Direği  
İç Dis Boyali
