## EKSPERTİZ BİLGİLERİ

MARKA: RENAULT

MODEL: FLUENCE

## KAPORTA BOYA - 1

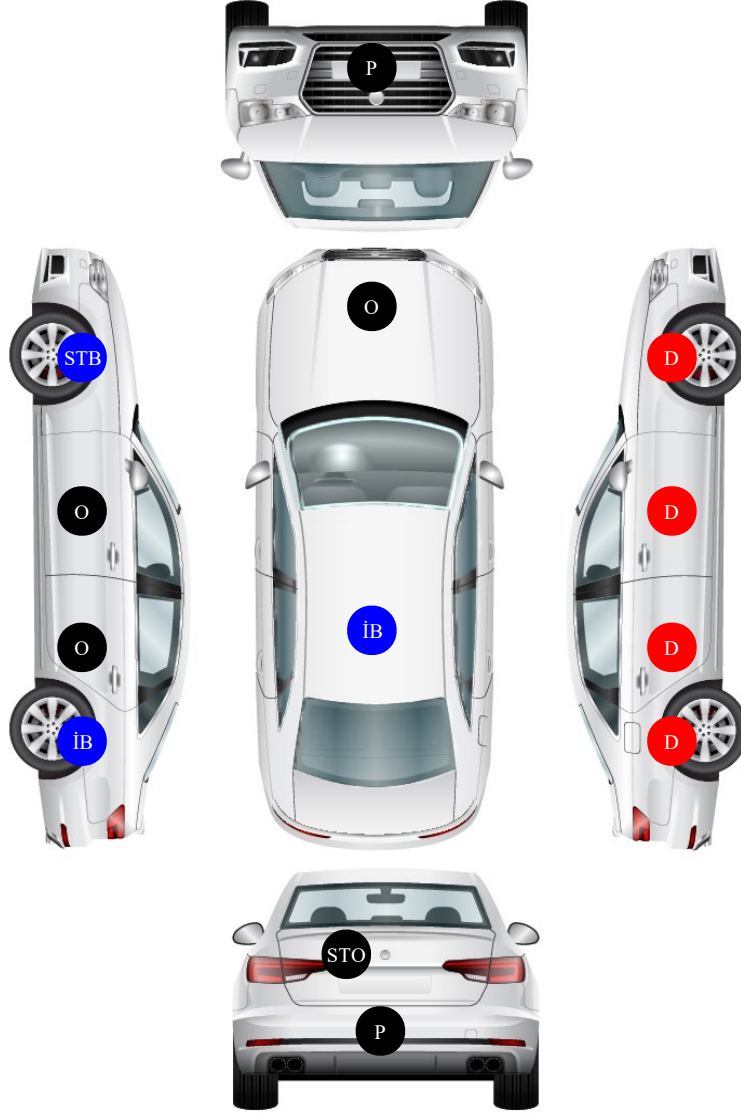
SOL MARŞPIYEL	PLASTİK KAPLAMA
SAĞ MARŞPIYEL	İŞLEMLİ BOYALI
HAVUZ SACI	ORİJİNAL
TABAN SACI	HASARLI
TABAN SACI	HASARLI

O	ORİJİNAL	B	BOYALI	LB	LOKAL BOYA	YB	YARIM BOYA
D	DEĞİŞMİŞ	STO	SÖKME TAKMA ORİJİNAL	STB	SÖKME TAKMA BOYALI	KS	KAYNAK İŞLEMLİ
İG	İŞLEM GÖRMÜŞ	İB	İŞLEMLİ BOYALI	P	PLASTİK	EM	EZİK VE ÇİZİK MEVCUT
FK	FOLYO KAPLAMA	CD	ÇIKMA DEĞİŞEN	CK	CAM KAPLAMA	DM	DOLU HASARI MEVCUT
PK	PLASTİK KAPLAMA	STB	SÖKME TAKMA LOKAL BOYALI	BO	BOYASIZ ONARIM	KM	KAPLAMA MEVCUT
Sİ	SÖKME TAKMA İŞLEMLİ	AI	AYAR İŞLEMİ MEVCUT	BG	BOYASIZ GÖÇÜK DÜZELTME MEVCUT	BD	BOYA DEFORMASYONU
VA	VERNİK ATMASI	H	HASARLI
