Rapor Tarihi: 10.05.2024 09:12
Rapor No: 34-02-1254100
Mersis No: 0309073518100001

Full Plus Ekspertiz

34GLJ563

Plaka	34GLJ563	Şanzıman Tipi	Otomatik
KM	34178	Yakıt Cinsi	Benzin
Şase	VR3UPHNKSP5005318	Motor Gücü	74 kw
Ruhsat Motor No	10XVDW2012126	Motor Hacmi	1199cc
Marka	Peugeot	Rengi	GRİ
Model	208	İlk Tescil Tarihi	29-03-2023
Sonraki Muayene Tar.	04-03-2026	Model Yılı	2024
Sonraki Egzoz Mua. Tar.	04-03-2026	Araç Tipi	Hatchback
Ruhsat Sahibi	VAKIF FİNANSAL	Kapı Sayısı	5 Kapı

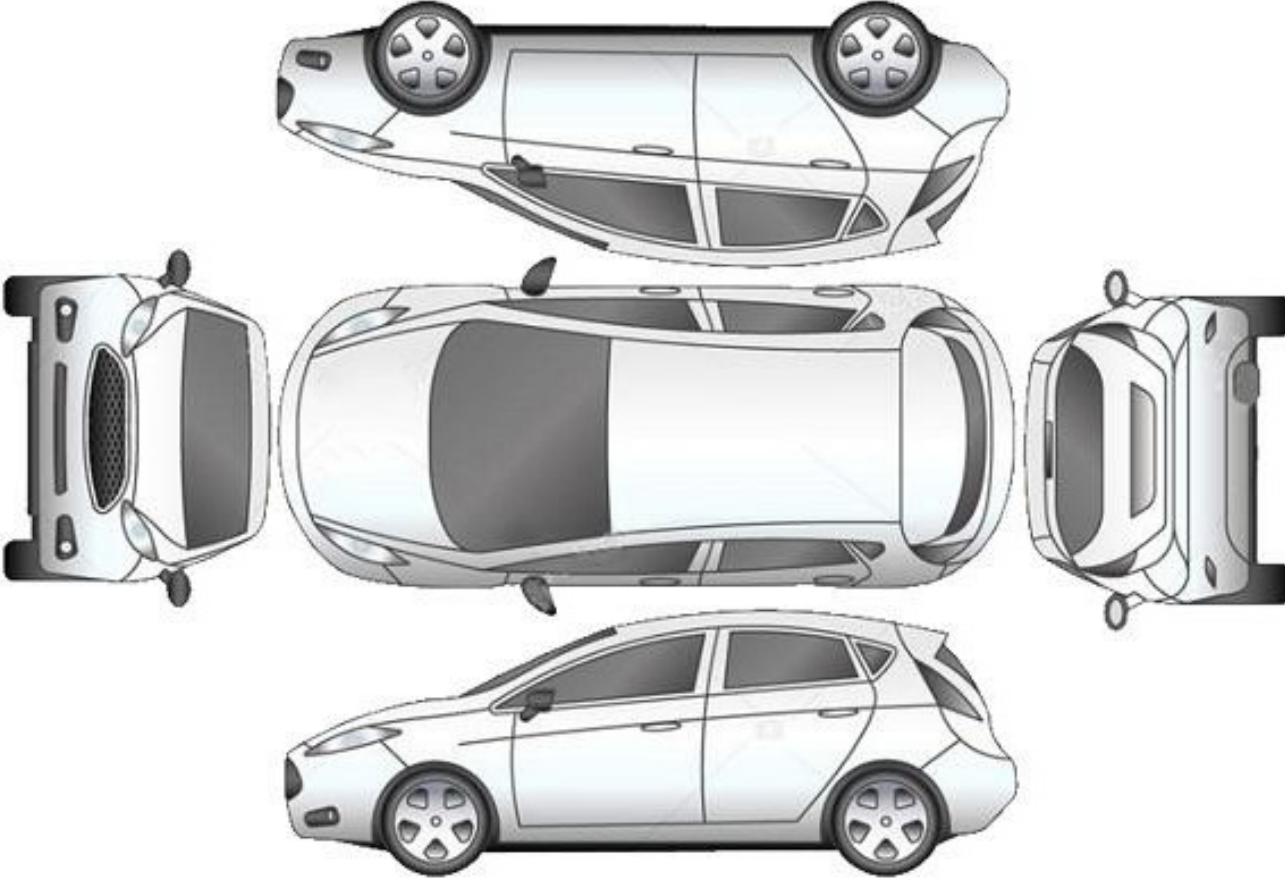
Kaporta Kontrolü(Değişmiş Boyanmış kontrolü)

Araçta değişmiş ve boyanmış parça bulunmamaktadır
