# Full Plus Ekspertiz

## 34GKP975

## Araç Bilgileri

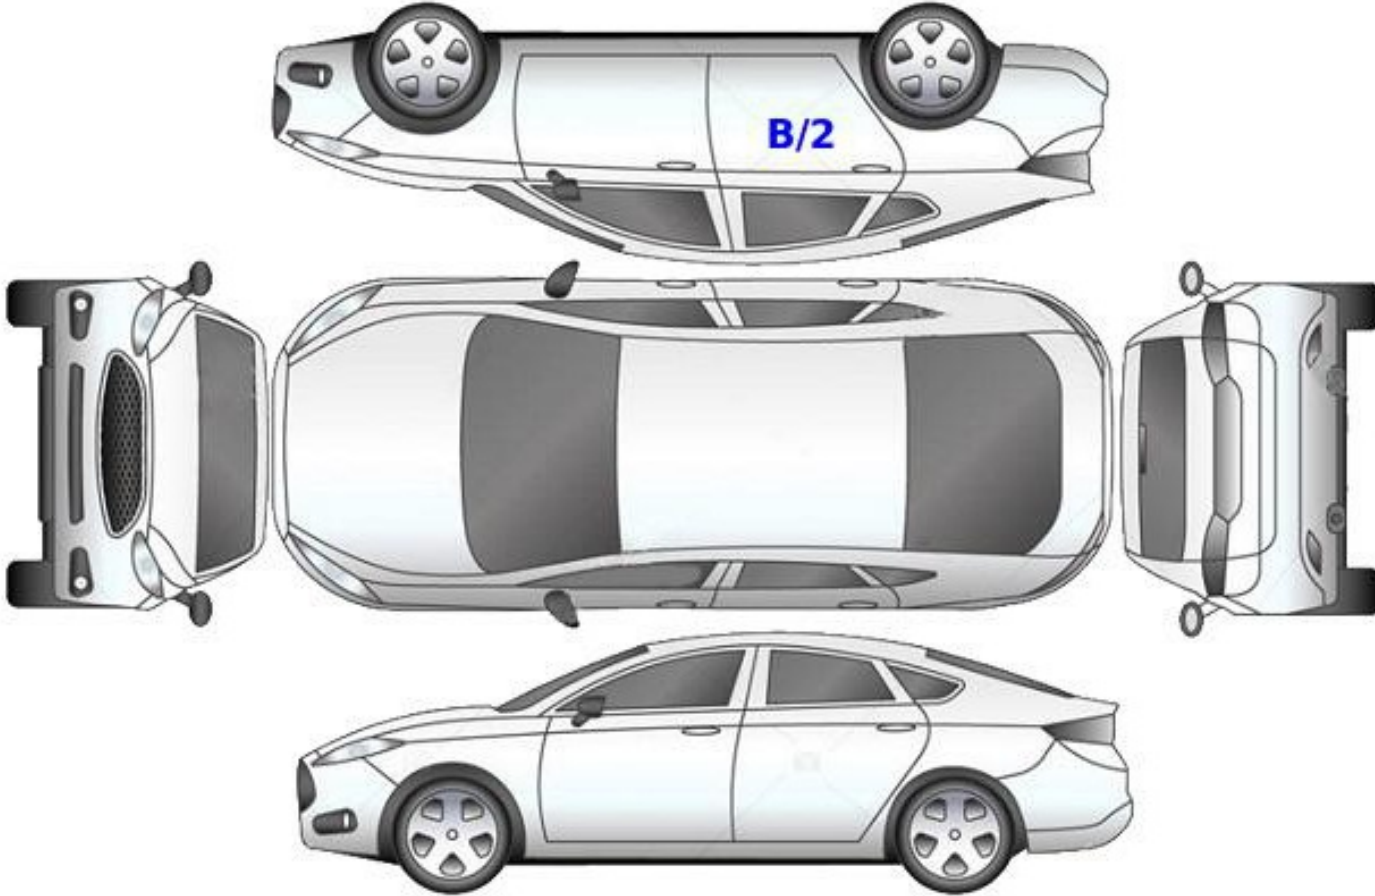
## Kaporta Kontrolü(Değişmiş Boyanmış kontrolü)

B: Boyalı

B/2: Lokal Boyalı

D: Değişmiş

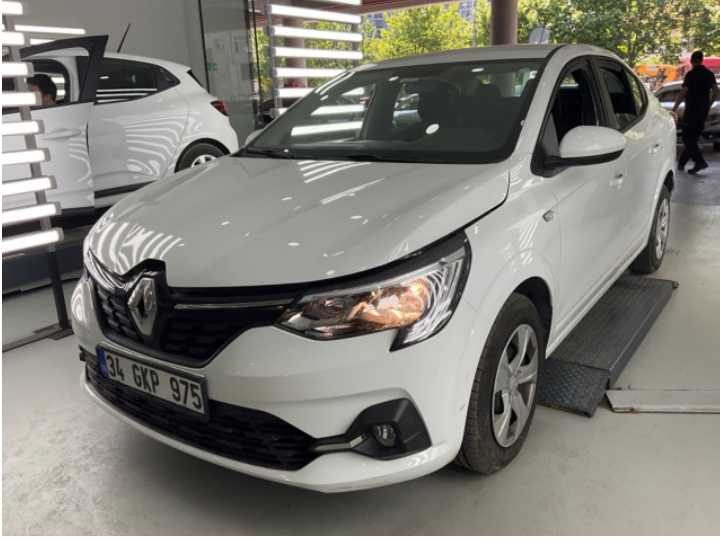
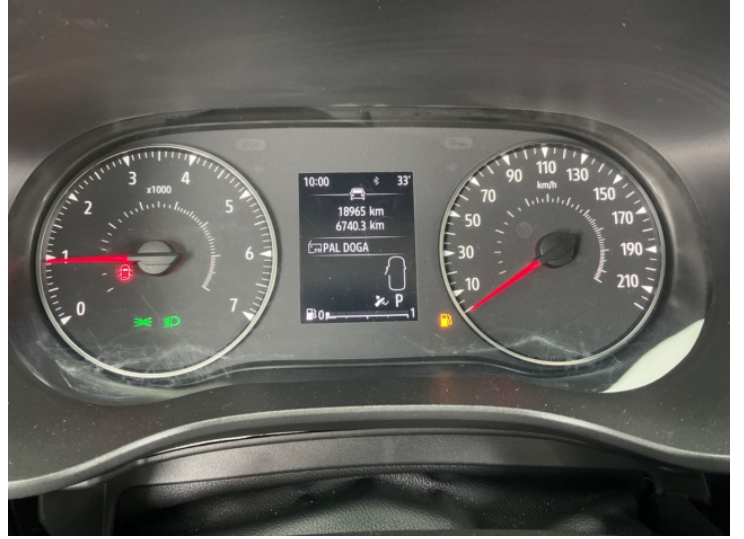
## Araç Resimleri

## Çizik

Tampon, ön, Ön tampon >  
Çizik

Araç genelinde ezikler çizikler taş izleri vardır. Boya yanığı mevcut
