# Full Plus Ekspertiz

## 34ECR063

## Araç Bilgileri

Plaka	34ECR063	Şanzıman Tipi	Manuel
KM	106677	Yakıt Cinsi	Dizel
Şase	NM0MXXTACMMB88047	Motor Gücü	73 kw
Ruhsat Motor No	MB88047	Motor Hacmi	1499cc
Marka	Ford	Rengi	BEYAZ
Model	Tourneo Courier	İlk Tescil Tarihi	01-06-2021
Sonraki Muayene Tar.	27-05-2025	Model Yılı	2021
Sonraki Egzoz Mua. Tar.	27-05-2025	Araç Tipi	Kombi
Ruhsat Sahibi	MAYGOLD	Kapı Sayısı	5 Kapı

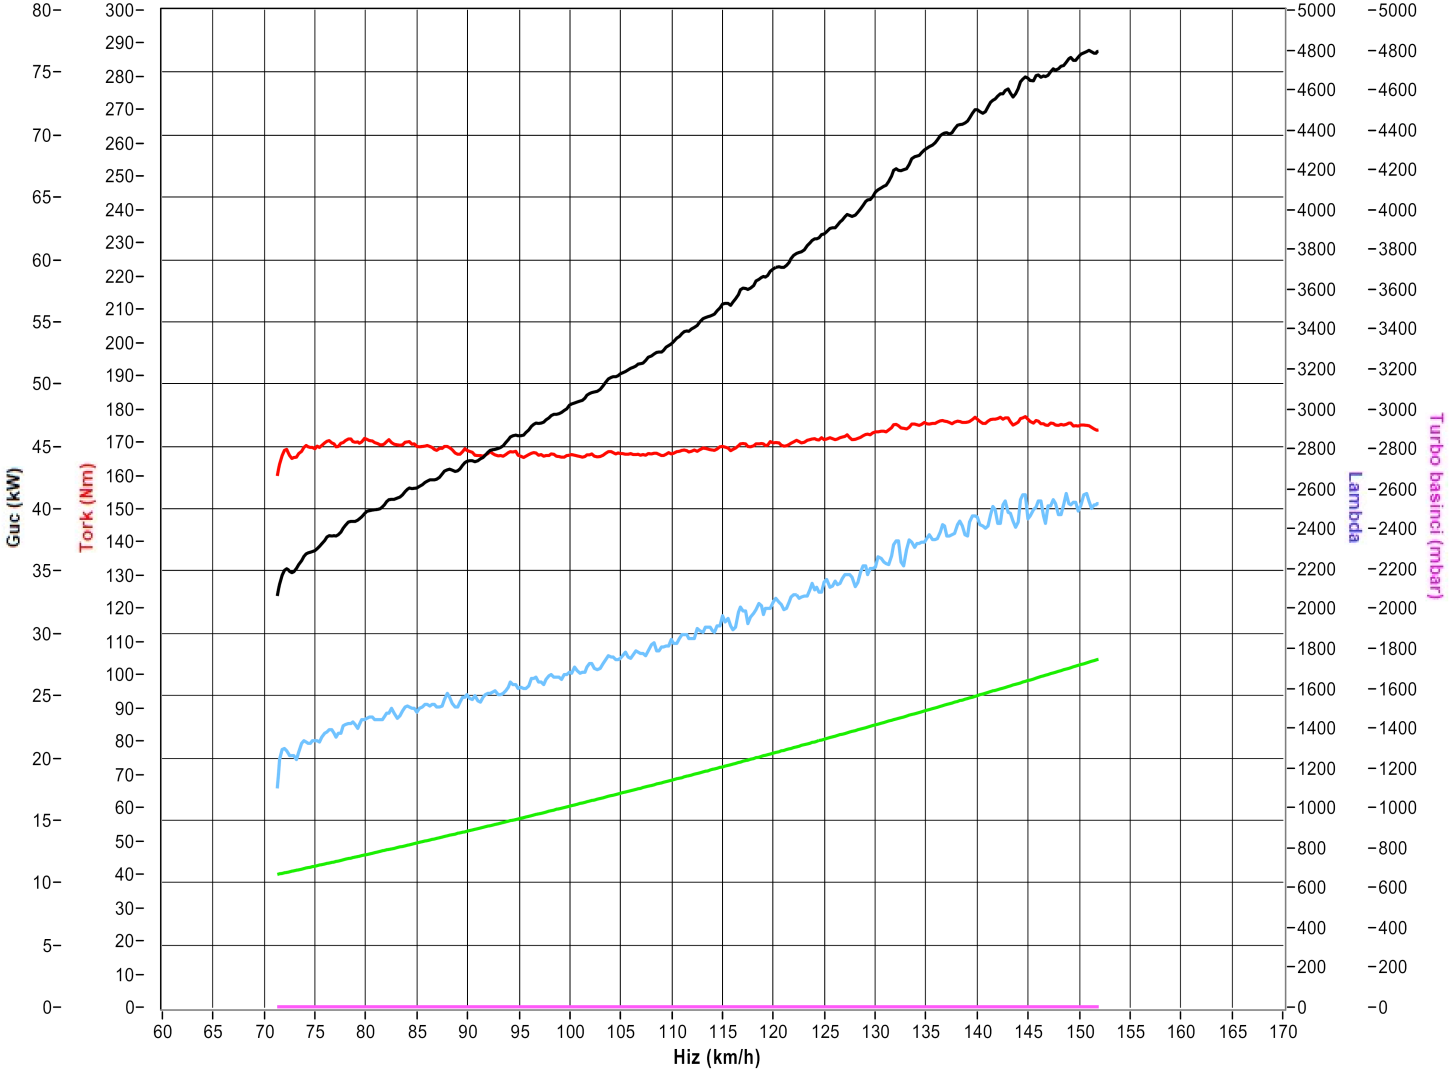
## RPM (Devir/dk) Grafiği

Ölçülen Motor Torku	Teker Torku	Teker Gücü	Test Hızı
178	73,57	41,2	151
NM	NM	KW	km/h
Ruhsat Verisi Güç	Test Sonucu Güç	Kayıp Güç	Performans %
73	76,8	27,15	100,00
KW	KW	KW
