Rapor Tarihi: 06.08.2024 11:32
Rapor No: 34-02-1276911
Mersis No: 0309073518100001

Full Plus Ekspertiz

Plaka	34HOL941	Şanzıman Tipi	Otomatik
KM	7028	Yakıt Cinsi	Benzin
Şase	VSSZZZKM8RR016441	Motor Gücü	110 kw
Ruhsat Motor No	DPCP50057	Marka	Cupra
Motor Hacmi	1498cc	Renji	GRİ
Model	Formentor	İlk Tescil Tarihi	07-11-2023
Sonraki Muayene Tar.	31-07-2026	Model Yılı	2023
Araç Tipi	SUV	Ruhsat Sahibi	MAYGOLD
Kapı Sayısı	5 Kapı

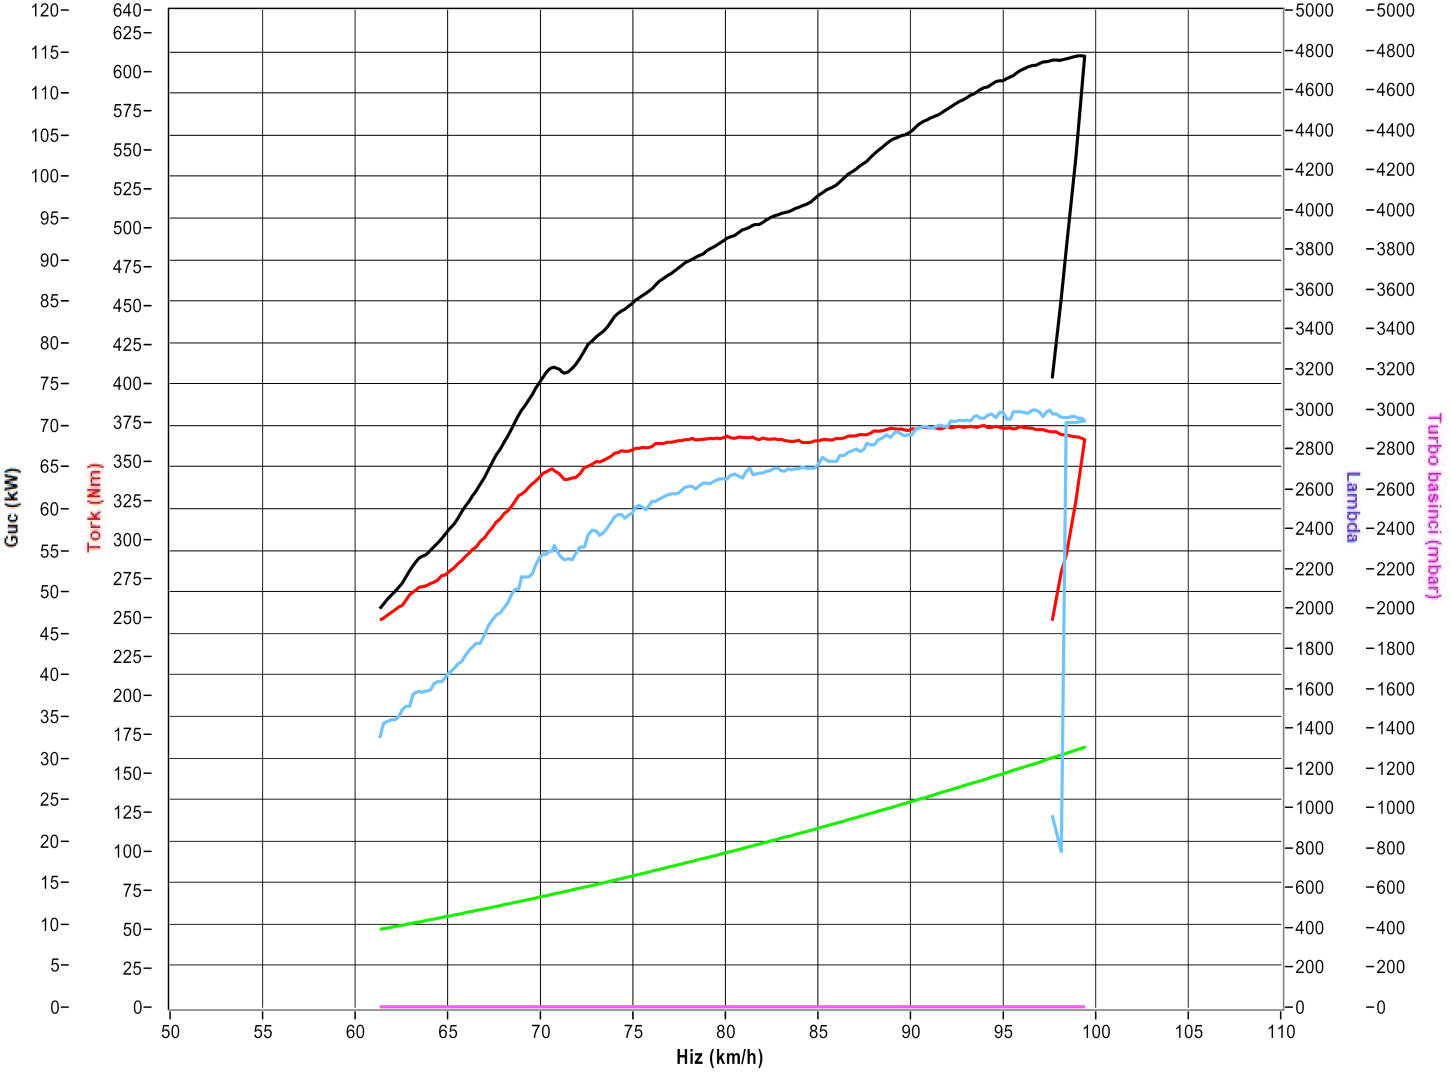
RPM (Devir/dk) Grafiği

Ölçülen Motor Torku	Teker Torku	Teker Gücü	Test Hızı
373	182,02	71,9	99
NM	NM	KW	km/h
Ruhsat Verisi Güç	Test Sonucu Güç	Kayıp Güç	Performans %
110	114,5	30,01	100,00
KW	KW	KW

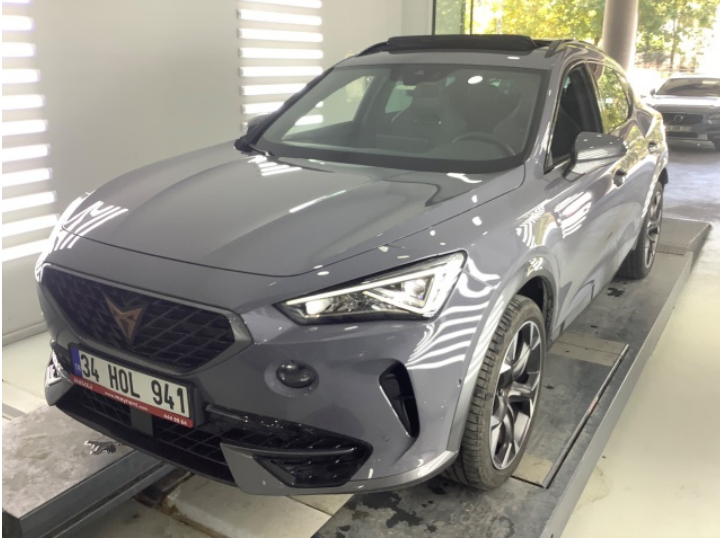
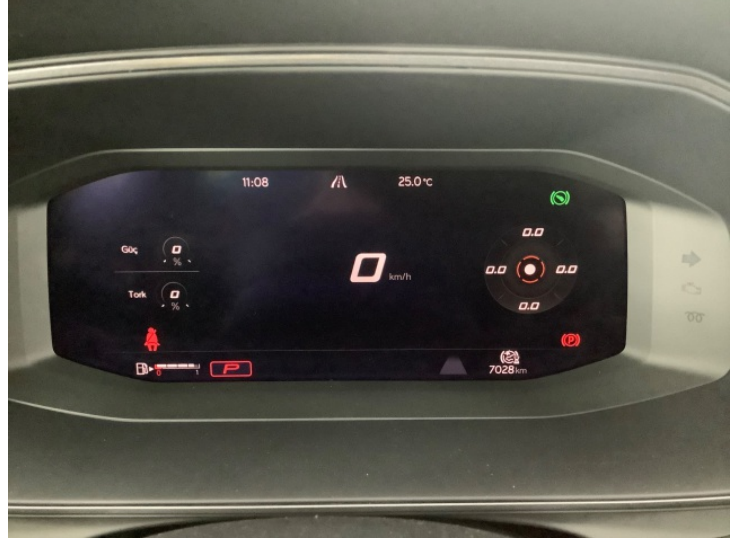
Araç Resimleri

Yağ seviyesi Soğutma
SIVISI

Tampon, ön, Ön tampon >
Küçük Çizik

Elektrik donanımı/Pano, iç
aydınlatma, ön > Arızalı

Elektrik donanımı/Pano, Akü >
Test Sonucu
