ASOTO
EKSPERTİZ
TARAFSIZ | DETAYLI | PROFESYONEL

Şube: OTOCENTER ŞUBE	Marka/Model: Fiat 500	KM : 175806 KM
Rapor No: ML9KGS-EXBT8AHY1062YCUYXG	Model Yılı: 2013	Motor Hacmi: 1248cc
Giriş Saati-Tarihi: 2024-08-03 11:57	Şase No ZFA19900005068176	Yakıt Tipi: DİZEL
Çıkış Saati-Tarihi:	Plaka: 59TF192	Vites Tipi: OTOMATİK

Esnaf Paket DAHİL OLAN HİZMETLER

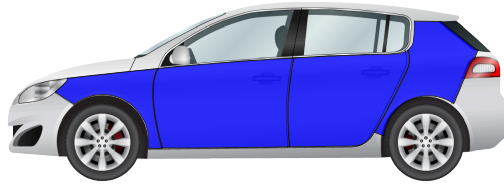
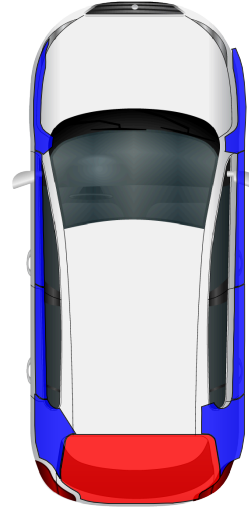
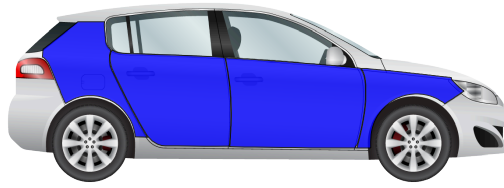
Orjinal Boyalı Değişen Lokal Boya Plastik Boyasız Onarım

PARÇA ADI	ORJ	BOY	LKL	DEĞ	PLSTK	AÇIKLAMA
Sağ Ön Çamurluk		✓				ayar-iç dış
Sağ Ön Kapı		✓				
Sağ Arka Kapı		✓				
Sağ Arka Çamurluk		✓				
Sağ İç Podye	✓					
Sağ Ön Şase	✓					
Sağ Arka Şase	✓					
Sağ Marşpiyel				✓		ön kısım (Yarım)
Sağ Üst Direk	✓					
Sağ İç Direk		✓				
Kaput	✓					taş izleri ve rötüşlamalar
Ön Panel					✓	
Arka Panel	✓

PARÇA ADI	ORJ	BOY	LKL	DEĞ	PLSTK	AÇIKLAMA
Sol Ön Çamurluk		✓				
Sol Ön Kapı		✓				
Sol Arka Kapı		✓				
Sol Arka Çamurluk		✓				
Sol İç Podye	✓					
Sol Ön Şase	✓					
Sol Arka Şase	✓					
Sol Marşpiyel		✓				
Sol Üst Direk	✓					
Sol İç Direk	✓					
Bagaj				✓		
Bagaj Havuzu	✓					
Tavan	✓					yoğun kirli

Mikron değeri: 80/2000, araç geneli ezik, çizik, boya deformasyonları ve rötüşlamalar mevcuttur-aracın çevre plastikleri deforme-

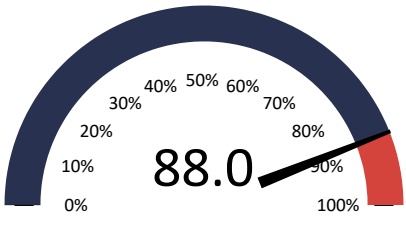
MOTOR PERFORMANS ÖLÇÜMLEMESİ	FABRİKASYON DEĞERİ	ÖLÇÜMLENEN DEĞER

62Kw	54 Kw

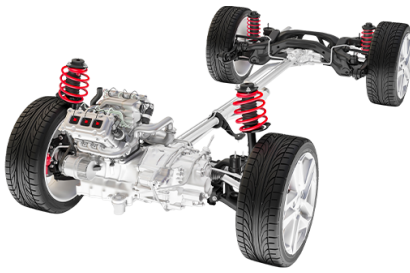
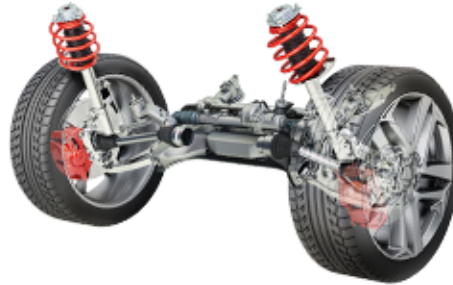
ARAÇ FREN TESTİ VE KONTROLÜ

FREN TEST KONTROL	POZİTİF	NEGATİF	KONTROL	DEĞER
Sağ Ön Fren Değerleri	✓			0-30
Sağ Arka Fren Değerleri	✓			0-30
El Freni Değerleri	✓			0-30
Sol Ön Fren Değerleri	✓			0-30
Sol Arka Fren Değerleri	✓			0-30

SÜSPANSİYON TESTİ;	POZİTİF	NEGATİF	KONTROL	DEĞER
Sağ Ön Süspansiyon		✓		40
Sağ Arka Süspansiyon		✓		40
Sol Ön Süspansiyon		✓		40
Sol Arka Süspansiyon		✓		40

YANAL KAYMA TESTİ;	POZİTİF	NEGATİF	DEĞER
Ön Yanal Kayma Değerleri		✓	açılar ve rot ayar önerilir 0-7
Arka Yanal Kayma Değerleri		✓	0-7
