Rapor Tarihi : 22.07.2024  
Rapor No : 3401-09470

## 34BPB024 EKSPERTİZ RAPORU

Plaka	34BPB024	Kilometre	74344
Şase Numarası	WVWZZZ3CZJE174948	Renk	BEYAZ
Motor Numarası	DCX066094	Şanzıman Tipi	Otomatik
Marka	VOLKSWAGEN	Yakıt Tipi	Dizel
Model	PASSAT	Versiyon	
Model Yılı	2018	Kullanım Tipi	OTOMOBİL
Motor Gücü (KW)	88	Silindir Hacmi (cc)	1598
İlk Tescil Tarihi	01.06.2018	Son Muayene Tarihi	08.07.2025

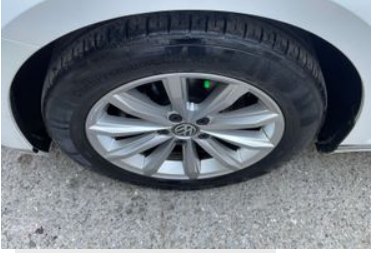
Sol Ön Lastik

LASTİKLERDE ÇATLAMA VE DEFARMASYON MEVCUT

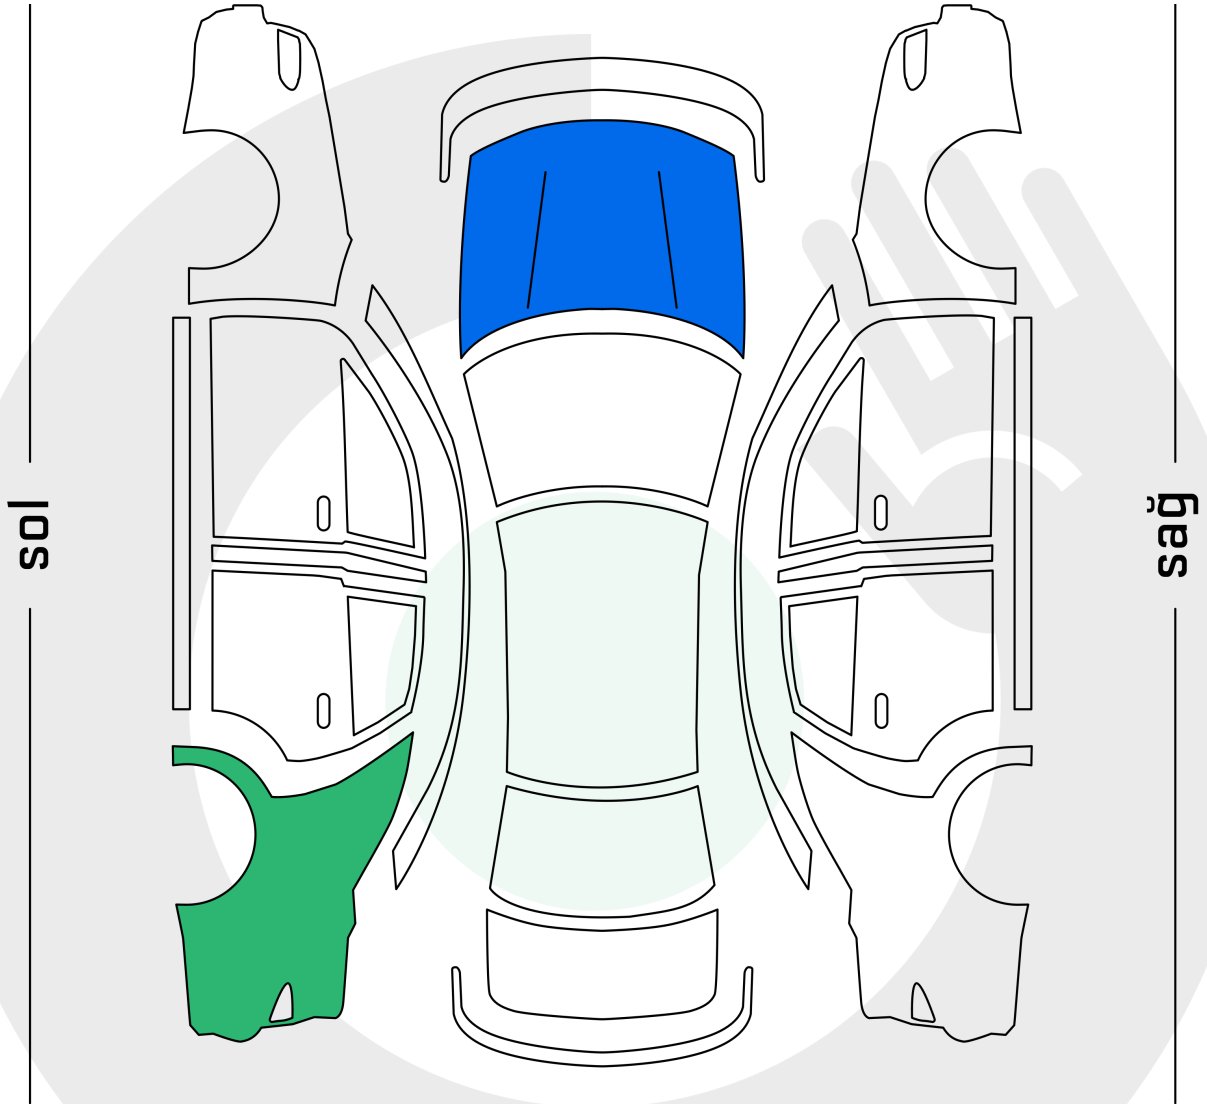
## KAPORTA - BOYA

Parça Adı	Durum	Açıklama
TAVAN	ORJİNAL	
KAPUT	DEĞİŞEN	TAŞ İZLERİ
SOL ÖN ÇAMURLUK	ORJİNAL	
SOL ÖN DİREK	ORJİNAL	
SOL ÖN KAPI	ORJİNAL	
SOL ÜST DİREK	ORJİNAL	
SOL ORTA DİREK	ORJİNAL	
SOL MARŞPIYEL	ORJİNAL	
SOL ARKA KAPI	ORJİNAL	
SOL ARKA KAPI KİLİT KARŞILIĞI	ORJİNAL	
SOL ARKA ÇAMURLUK	BOYALI	
BAGAJ KAPAĞI	ORJİNAL	
ARKA HAVUZ SACI	ORJİNAL	
ARKA PANEL	ORJİNAL	
SAĞ ARKA ÇAMURLUK	ORJİNAL	
SAĞ ARKA KAPI KİLİT KARŞILIĞI	ORJİNAL	
SAĞ ARKA KAPI	ORJİNAL	ÇİZİK EZİK
SAĞ MARŞPIYEL	ORJİNAL	
SAĞ ORTA DİREK	ORJİNAL	
SAĞ ÜST DİREK	ORJİNAL	
SAĞ ÖN KAPI	ORJİNAL	EZİK ÇİZİK
SAĞ ÖN DİREK	ORJİNAL	
SAĞ ÖN ÇAMURLUK	ORJİNAL	
ÖN PANEL	DEĞİŞEN	
SAĞ ÖN ŞASE	ORJİNAL	
SAĞ İÇ PODYA	ORJİNAL	
SOL ÖN ŞASE	ORJİNAL	
SOL İÇ PODYA	ORJİNAL	
TABAN SACI	ORJİNAL	
ARKA SOL ŞASE	ORJİNAL	
ARKA SAĞ ŞASE	ORJİNAL

Araç kirli olduğundan detaylı kontrol edilemedi  
Araç genelinde ezik çizikler mevcut

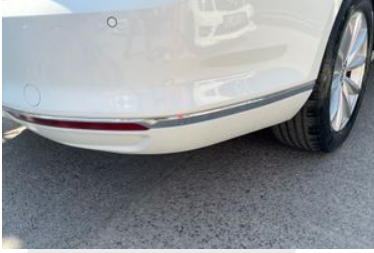
Parça	Durum	Açıklama
ARKA TAMPON	ORTA	ÇİZİK RÖTUŞ
FARLAR	ORTA	ÜST PLASTİK KIRIK
STEPNE VEYA TAMİR KİTİ	-	MEVCUT

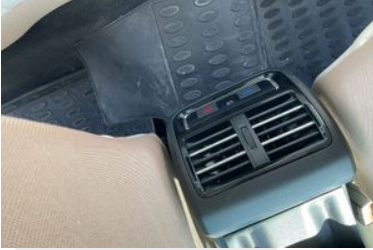
Parça	Durum	Açıklama
GÜNEŞLİKLER VE AYDINLATMALARI	ORTA	ARIZALI
KALORİFER PETEK IZGARALARI	KÖTÜ	HASARLI
KOLTUK DÖŞEMELERİ VE AYAR DÜĞMELERİ	-	KILIF OLDUĞUNDAN KONTROL EDİLEMEDİ
TAVAN DÖŞEME	ORTA	SİĞARA YANIKLARI LEKELİ

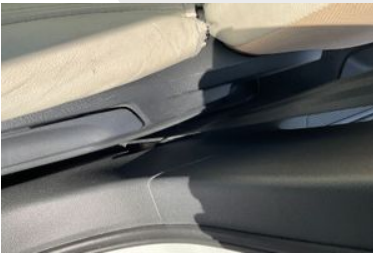
Orta direk bakaliti hasarlı

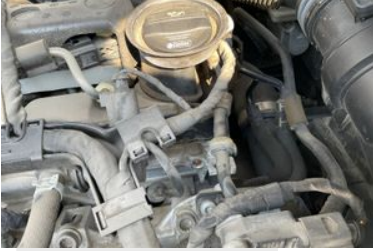
Parça	Durum	Açıklama
ANTİFİRİZ	-	MEVCUT
ENJEKTÖRLER	ORTA	SESLİ ÇALIŞMA MEVCUT
MOTOR YAĞ SIZDIRMAZLIĞI	ORTA	TERLETME MEVCUT

Periyodik bakım önerilir
