**OTO EKSPERTİZ**

MARKA: LAND ROVER

MODEL: EVOQUE

MODEL YILI: 2014

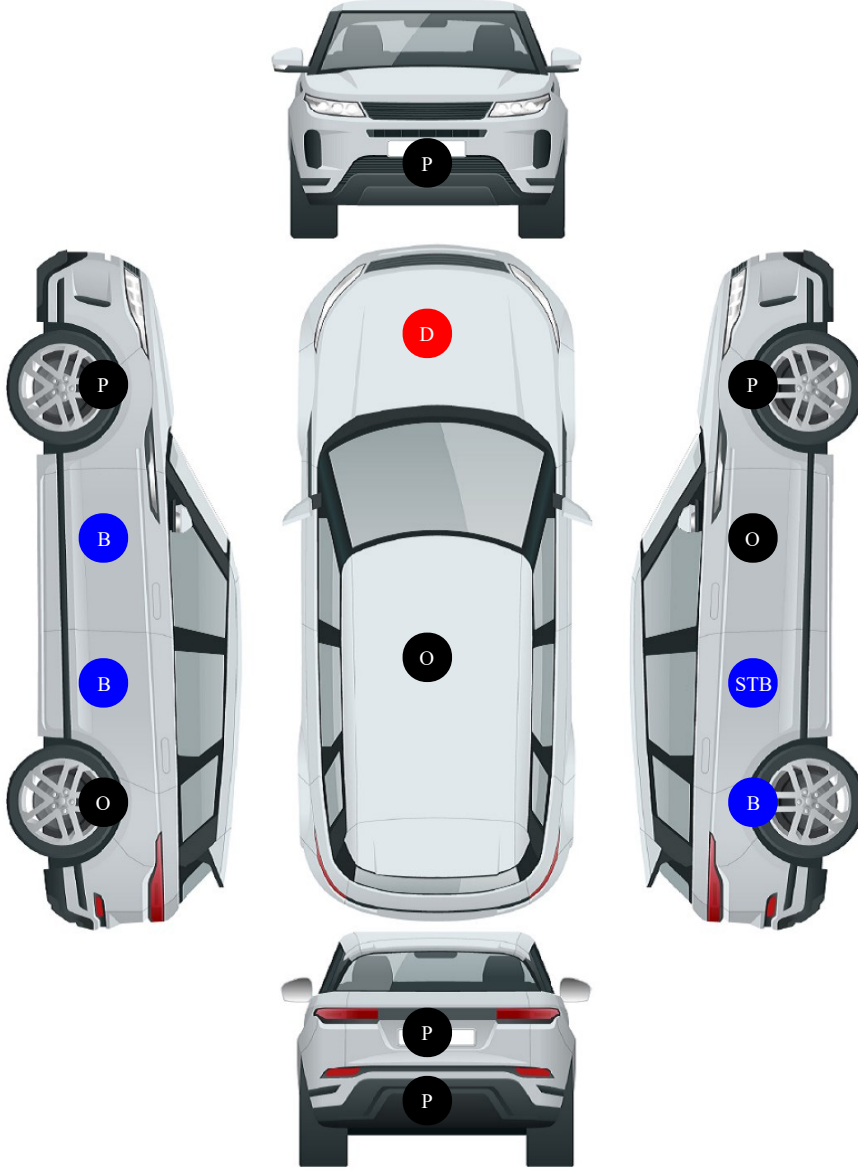
**KAPORTA BOYA - 1**
**KAPORTA BOYA FORMU 2 SAYFADAN OLUŞMAKTADIR**

SOL MARŞPIYEL	PLASTİK KAPLAMA
SAĞ MARŞPIYEL	PLASTİK KAPLAMA
HAVUZ SACI	ORİJİNAL
ÖN CAM	ORİJİNAL
TABAN SACI	ORİJİNAL
FAR AYAKLARI	ORİJİNAL
TAVAN TIPI	SAC TAVAN

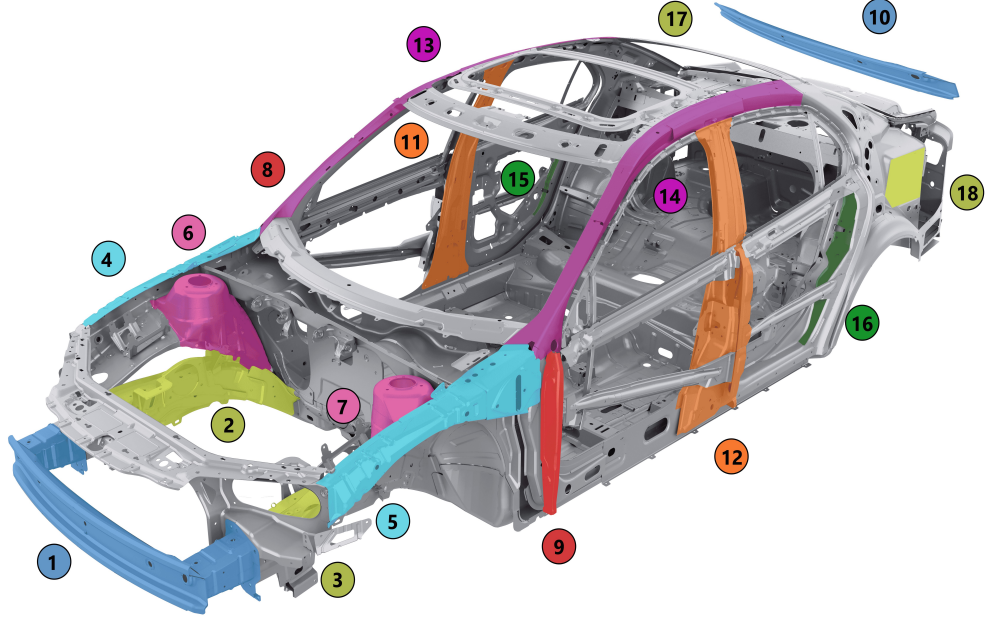
**KAPORTA BOYA - 2****KAPORTA BOYA FORMU 2 SAYFADAN OLUŞMAKTADIR**

1	ÖN PANEL	İşlem Görmüş
2	ÖN SAĞ ŞASI	Orijinal
3	ÖN SOL ŞASI	Orijinal
4	ÖN SAĞ PODYE	Orijinal
5	ÖN SOL PODYE	Orijinal
6	ÖN SAĞ KULE	Orijinal
7	ÖN SOL KULE	Orijinal
8	SAĞ ÖN İÇ DİREK	Orijinal
9	SOL ÖN İÇ DİREK	Orijinal

10	ARKA PANEL	Orijinal
11	SAĞ İÇ ORTA DİREK	Orijinal
12	SOL İÇ ORTA DİREK	Orijinal
13	SAĞ ÜST DİREK	Orijinal
14	SOL ÜST DİREK	Orijinal
15	SAĞ ARKA KAPI İÇİ	Orijinal
16	SOL ARKA KAPI İÇİ	Orijinal
17	SAĞ ARKA ŞASI	Orijinal
18	SOL ARKA ŞASI	Orijinal

ARAÇ GENELİNDE EZİKLER ÇİZİKLER MEVCUT
