Rapor Tarihi: 30.09.2024 11:49
Rapor No: 34-02-1292441
Mersis No: 0309073518100001

Full Plus Ekspertiz

34FFK418

| Model | Tourneo Courier | İlk Tescil Tarihi | 28-04-2022 |

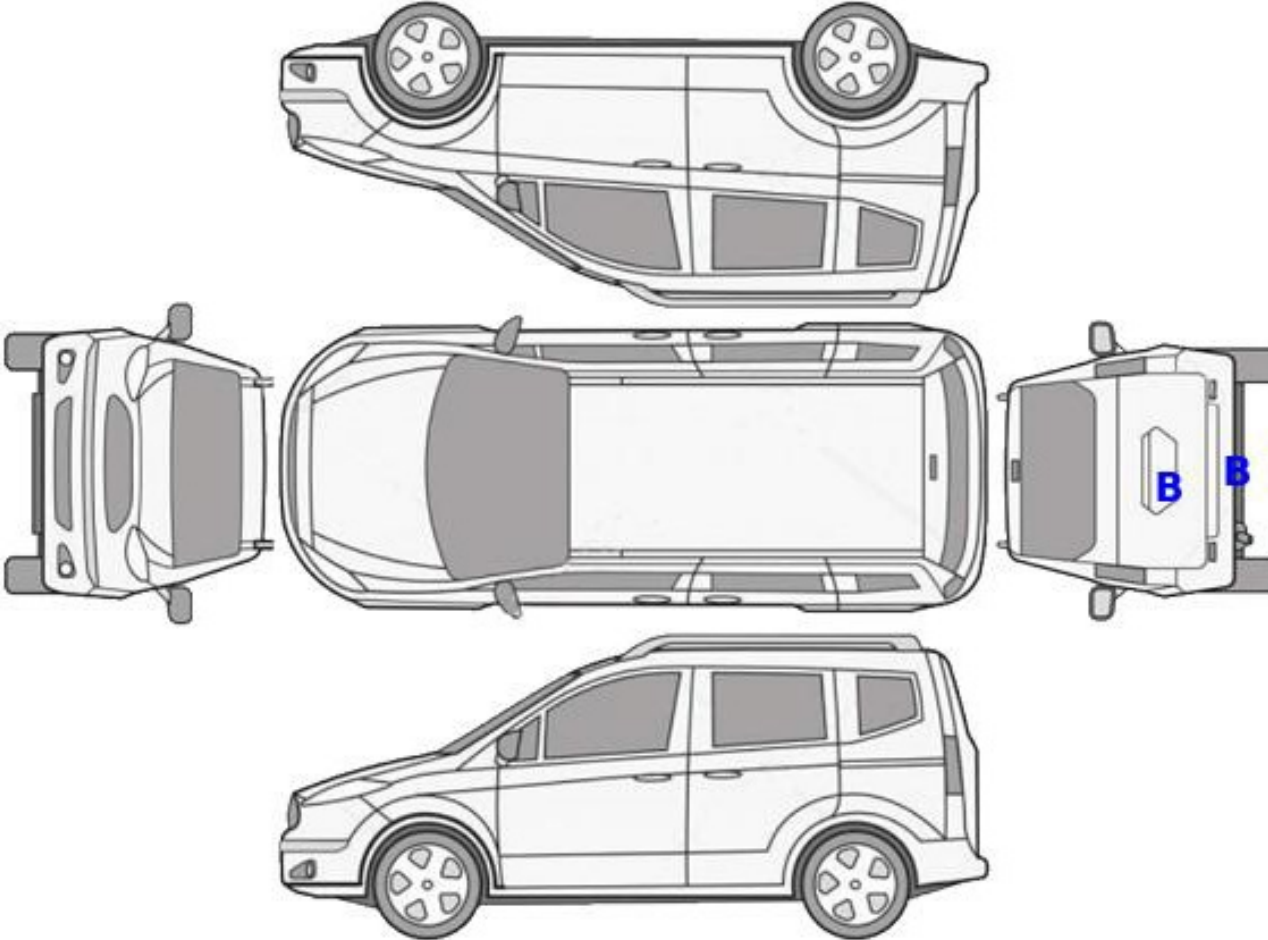
Kaporta Kontrolü(Değişmiş Boyanmış kontrolü)

B: Boyalı

B/2: Lokal Boyalı

D: Değişmiş

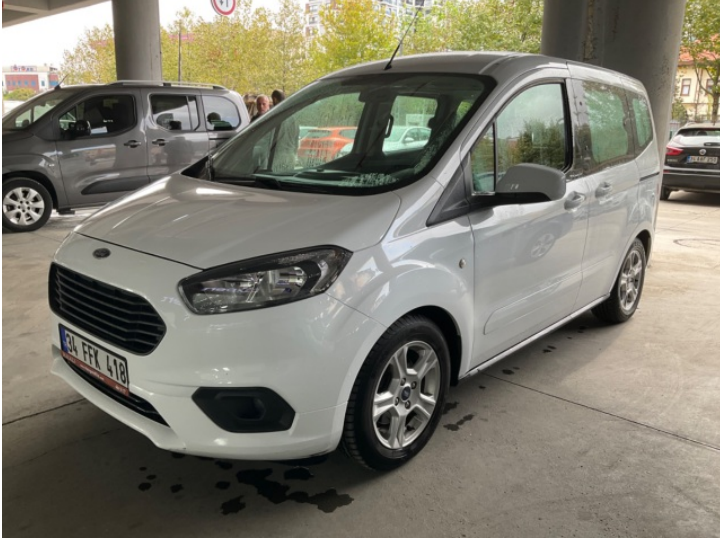
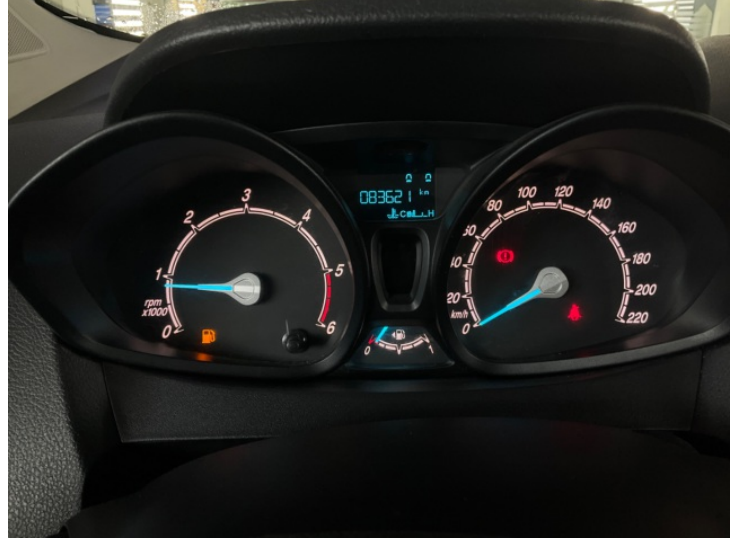
Araç Resimleri

Çizik

Dikiz aynası, sağ, Dış dikiz aynası kapağı > Çizik

Dikiz aynası, sol, Dış dikiz aynası kapağı > Çizik
