EKSPERTİZ BİLGİLERİ

MARKA: OPEL

MODEL: MOKKA

MODEL YILI: 2022

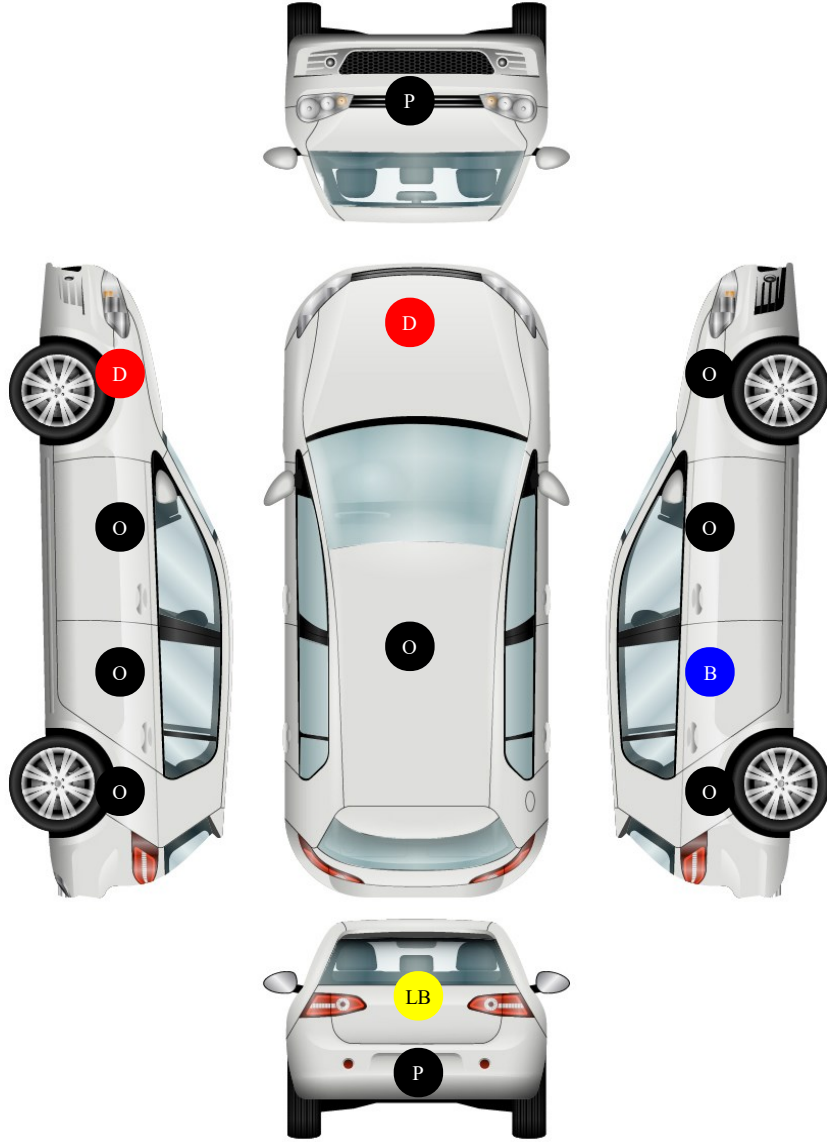
KAPORTA BOYA - 1
KAPORTA BOYA FORMU 2 SAYFADAN OLUŞMAKTADIR

SOL MARŞPIYEL	PLASTİK KAPLAMA
SAĞ MARŞPIYEL	PLASTİK KAPLAMA
HAVUZ SACI	ORJİNAL
ÖN CAM	ORJİNAL
TABAN SACI	ORJİNAL
GÜNEŞ YANIĞI	YOK
FAR AYAKLARI	DEĞİŞMİŞ
TAVAN TIPI	SAC TAVAN

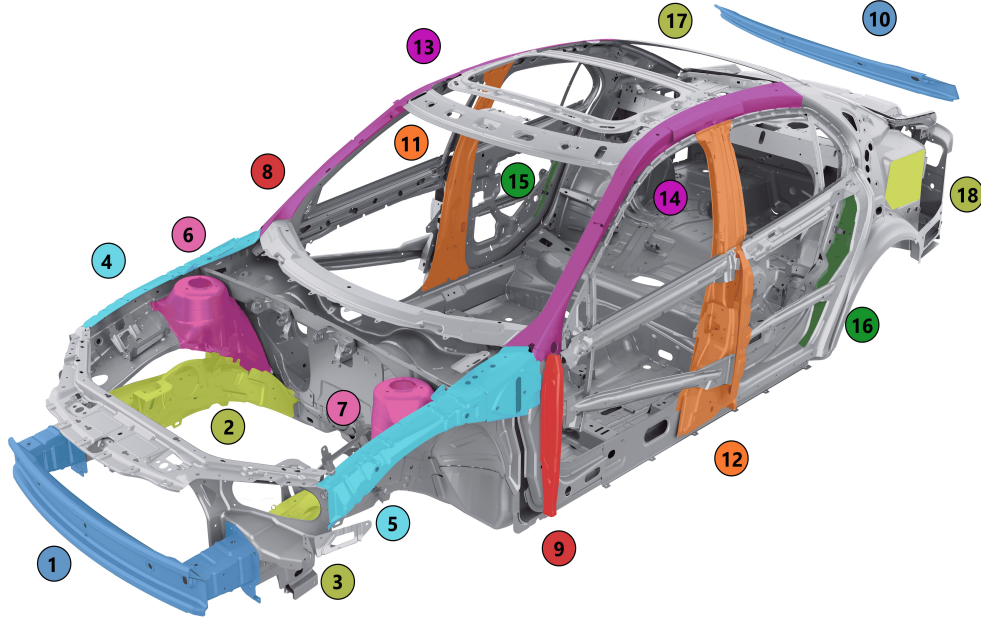
KAPORTA BOYA - 2
KAPORTA BOYA FORMU 2 SAYFADAN OLUŞMAKTADIR

1	ÖN PANEL	Plastik
2	ÖN SAĞ ŞAŞI	Orijinal
3	ÖN SOL ŞAŞI	Orijinal
4	ÖN SAĞ PODYE	Orijinal
5	ÖN SOL PODYE	Orijinal
6	ÖN SAĞ KULE	Orijinal
7	ÖN SOL KULE	Orijinal
8	SAĞ ÖN İÇ DİREK	Orijinal
9	SOL ÖN İÇ DİREK	Orijinal

11	SAĞ İÇ ORTA DİREK	Orijinal
12	SOL İÇ ORTA DİREK	Orijinal
13	SAĞ ÜST DİREK	Orijinal
14	SOL ÜST DİREK	Orijinal
15	SAĞ ARKA KAPI İÇİ	Orijinal
16	SOL ARKA KAPI İÇİ	Orijinal
17	SAĞ ARKA ŞAŞI	Orijinal
18	SOL ARKA ŞAŞI	Orijinal

GENEL OLARAK KAPORTA ÜZERİNDE GÖZLE GÖRÜNÜR ŞEKİLDE ÇİZİKLER VE GÖÇÜKLER MEVCUTTUR. ARACIN FABRİKASYON KAPI VİDALARI HARİCİNDE , KAPI PİMLERİ VE MENTEŞE VİDASI MEVCUTTUR. SÖKME TAKMA İŞLEMİ BU KAPI PİMLERİ VE VİDA ÜZERİNDEN YAPILDIĞINDA TEST AŞAMASINDA SÖKME TAKMA VE DEĞİŞİM İŞLEMİ GÖRÜLEMEMEKTEDİR. ORJİNALİ İLE DEĞİŞEN PARÇALARDA HERHANGİ BİR SORUMLULUK KABUL EDİLMEZ. BU NEDENLE SATIŞ GERÇEKLEŞMEDEN ÖNCE YETKİLİ SERVİS TARAFINDAN PARÇALARIN ORJİNALİĞİ ARAŞTIRILMASI VE SONRA SATIŞIN YAPILMASI TAVSİYE EDİLDİ.

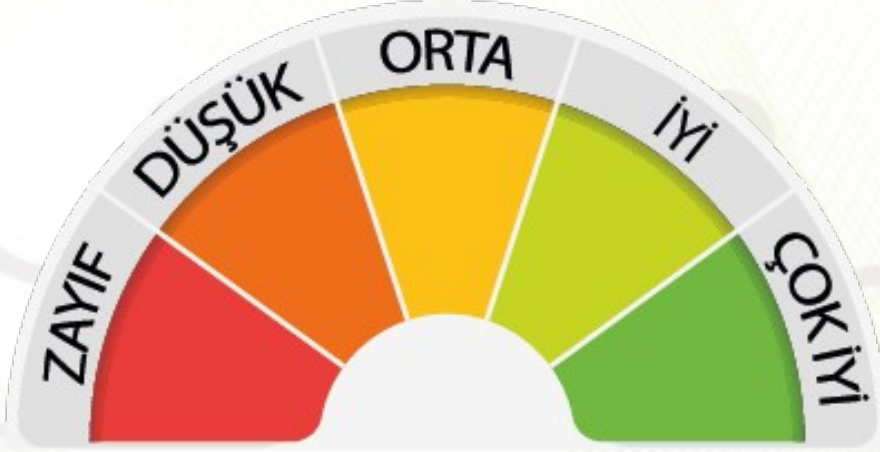
MOTOR GÜCÜ

***MOTOR ÖMRÜ DEĞİLDİR

YOL TESTİ UYGUN GÖRÜLMÜŞTÜR.
