Rapor Tarihi: 26.12.2024 12:15
Rapor No: 34-02-1324365
Mersis No: 0309073518100001

Full Plus Ekspertiz

Araç Bilgileri

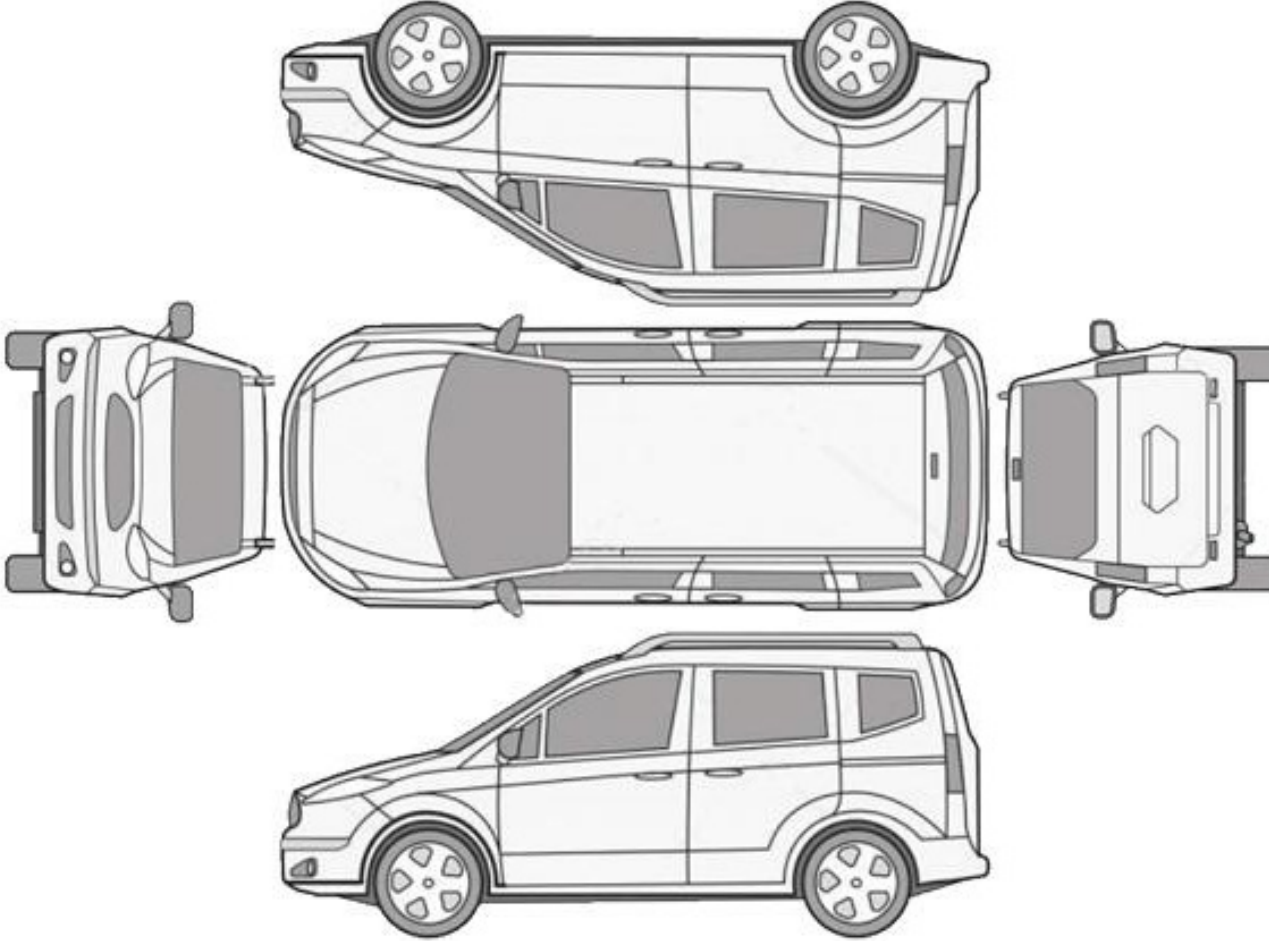
Kaporta Kontrolü(Değişmiş Boyanmış kontrolü)

Araçta değişmiş ve boyanmış parça bulunmamaktadır

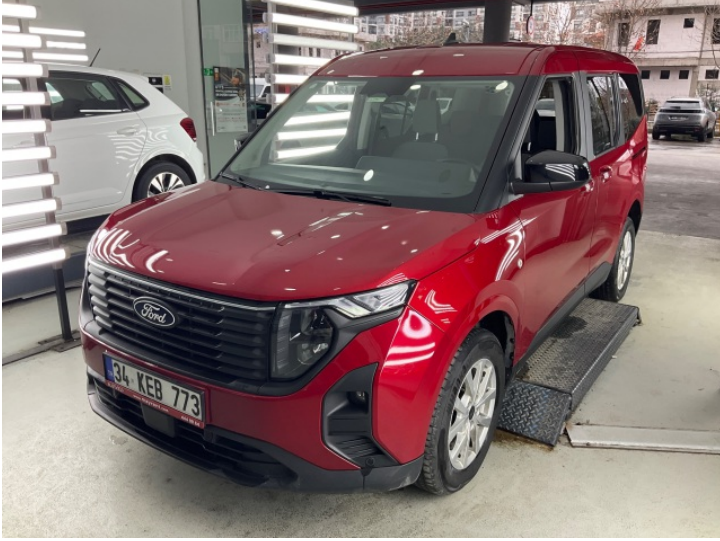
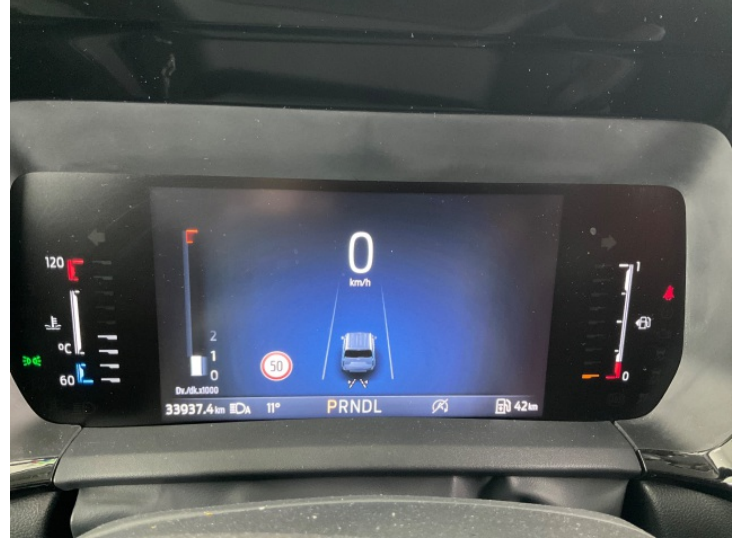
Araç Resimleri

Çizik

Kapı, sol ön, Kapı, sol ön > Çizik

Çamurluk, sol, Çamurluk, sol > Çizik

Kapı, sağ arka, Kapı, sağ arka > Çizik

Çamurluk, sağ arka, Çamurluk, sağ arka > Çizik

Dikiz aynası, sol, Dış dikiz aynası > Çizik

Tampon, ön, Ön tampon > Çizik
