Rapor Tarihi: 21.01.2025 15:33
Rapor No: 34-02-1333698
Mersis No: 0309073518100001

Full Plus Ekspertiz

34EAG556

Plaka	34EAG556	Şanzıman Tipi	Otomatik
KM	119915	Yakıt Cinsi	Benzin
Şase	NMTBA3BE20R012968	Motor Gücü	92 kw
Marka	Toyota	Motor Hacmi	1490cc
Rengi	BEYAZ	Model	Corolla
İlk Tescil Tarihi	26-04-2021	Sonraki Muayene Tar.	15-04-2024
Model Yılı	2021	Araç Tipi	Sedan
Ruhsat Sahibi	MAYGOLD	Kapı Sayısı	4 Kapı

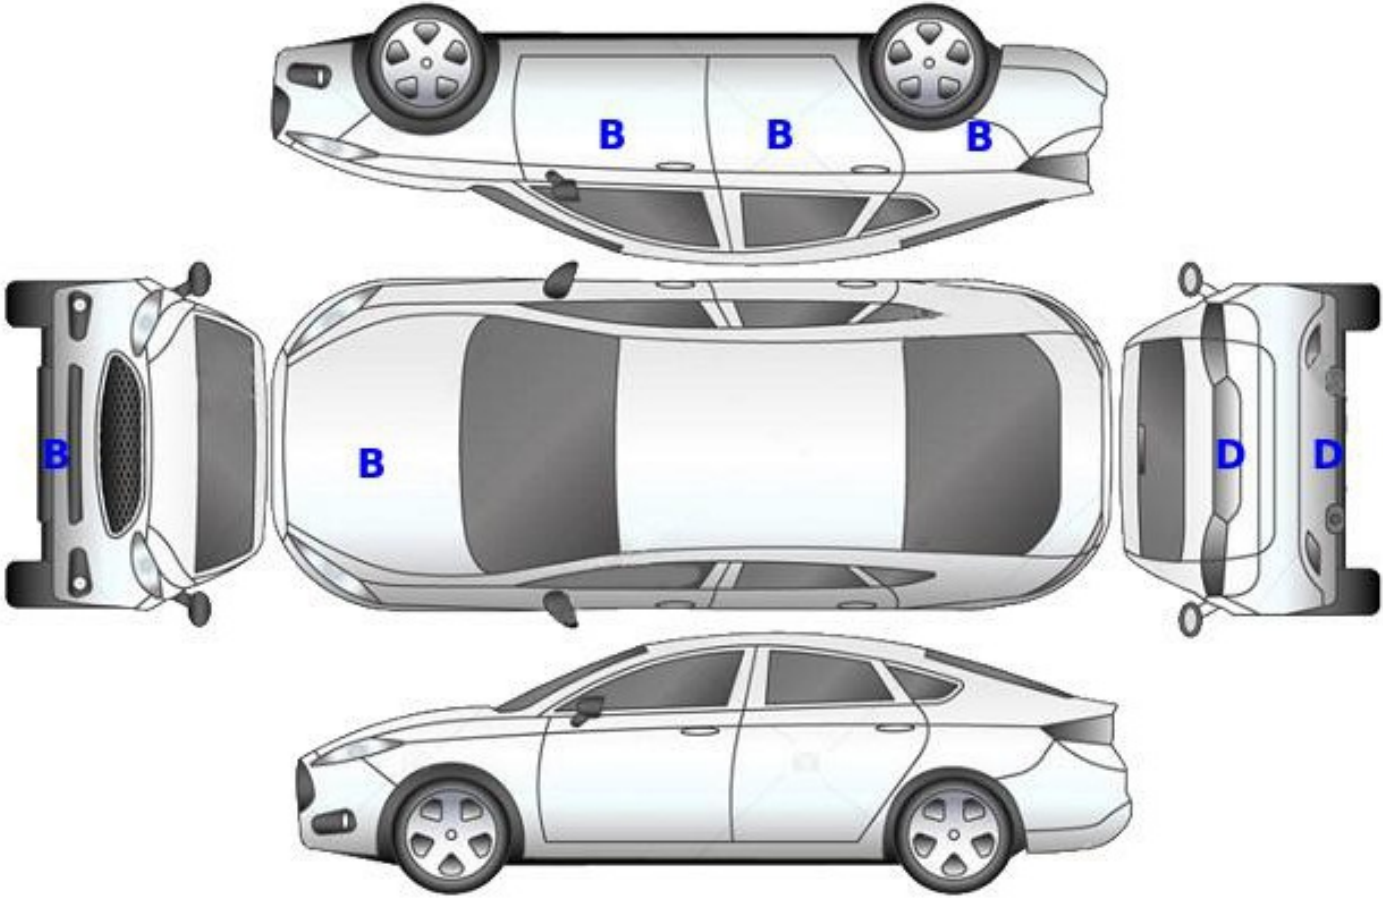
Kaporta Kontrolü(Değişmiş Boyanmış kontrolü)

Marşbiyel plastiği, sağ - Boyalı
Marşbiyel plastiği, sol - Boyalı
Arka sac/panel - Değişmiş
Sağ üst frangart - Lokal Boya

Ön panel civataları işlemlidir. Motor kaputu iç dış boyalı. Sol ön cam açma düğmeleri camları açmıyor.

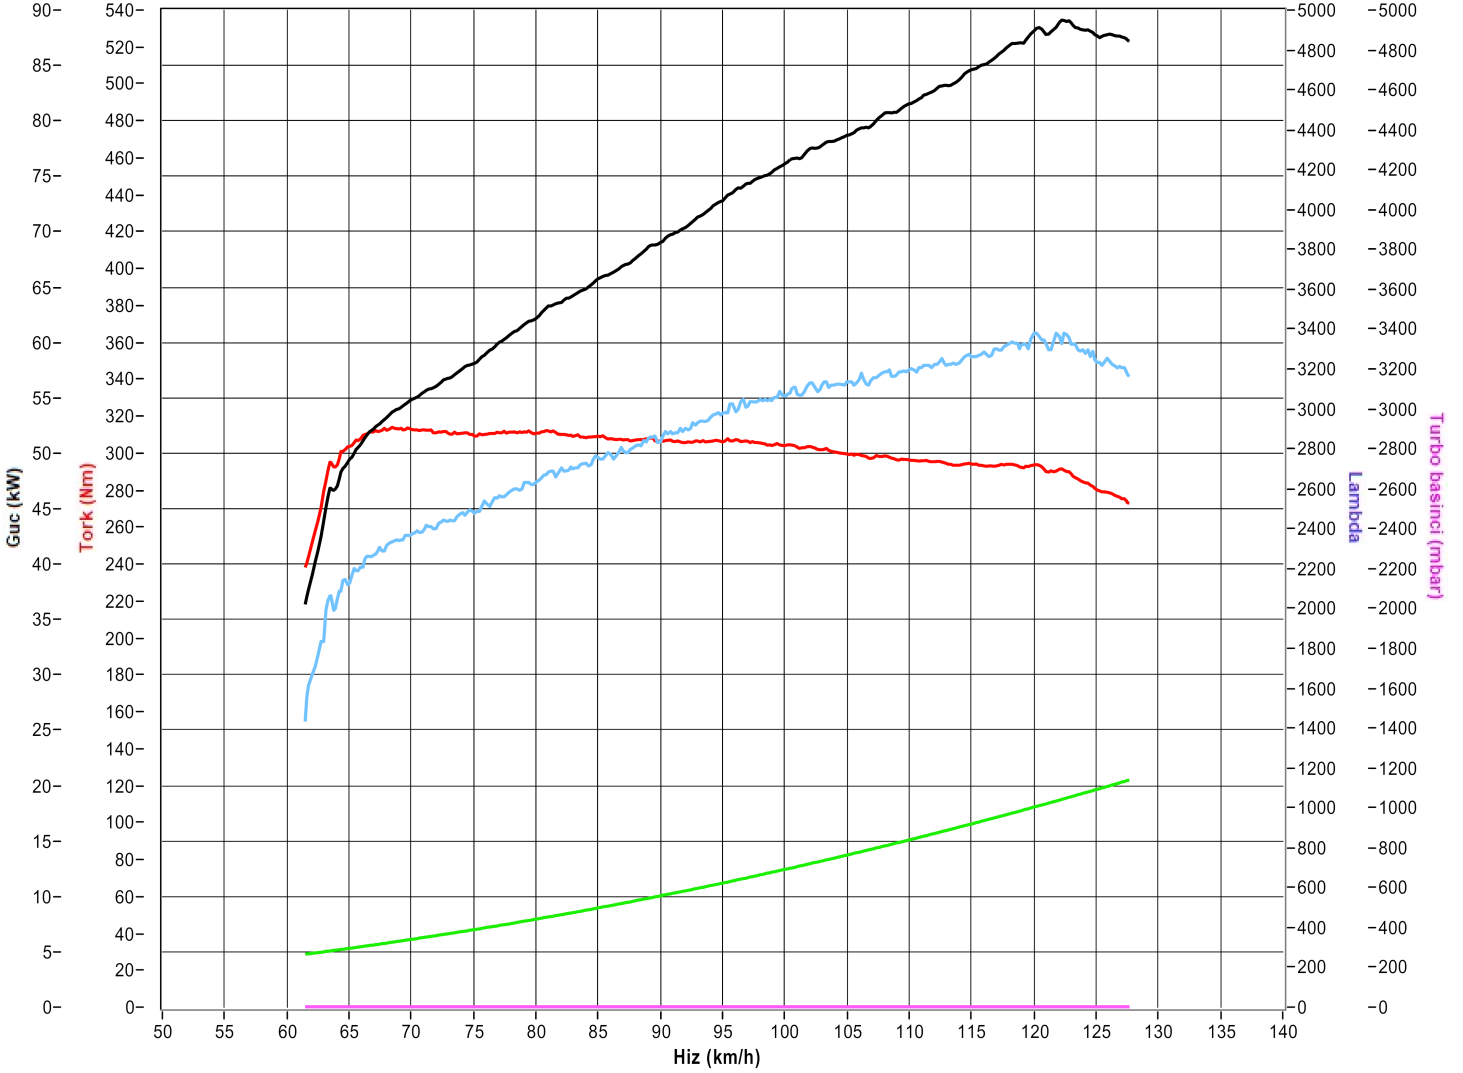
RPM (Devir/dk) Grafiği

Ölçülen Motor Torku 314 NM	Teker Torku 266,49 NM	Teker Gücü 60,8 KW	Test Hızı 122 km/h
Ruhsat Verisi Güç 92 KW	Test Sonucu Güç 89,1 KW	Kayıp Güç 18,5 KW	Performans % 96,85

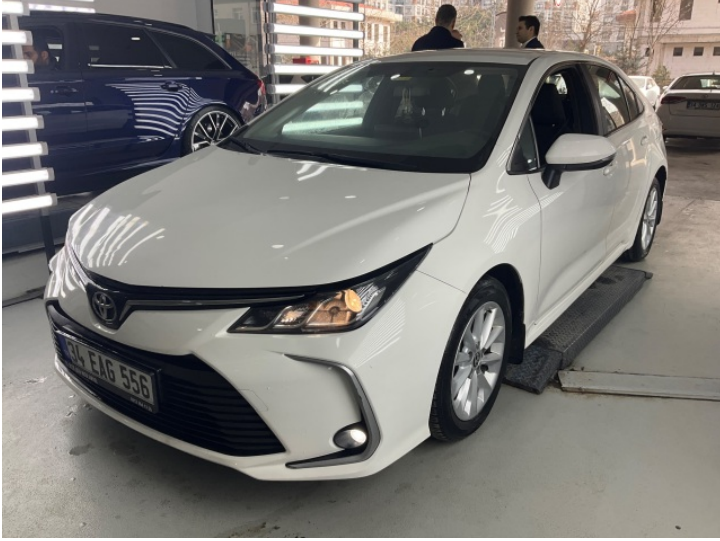
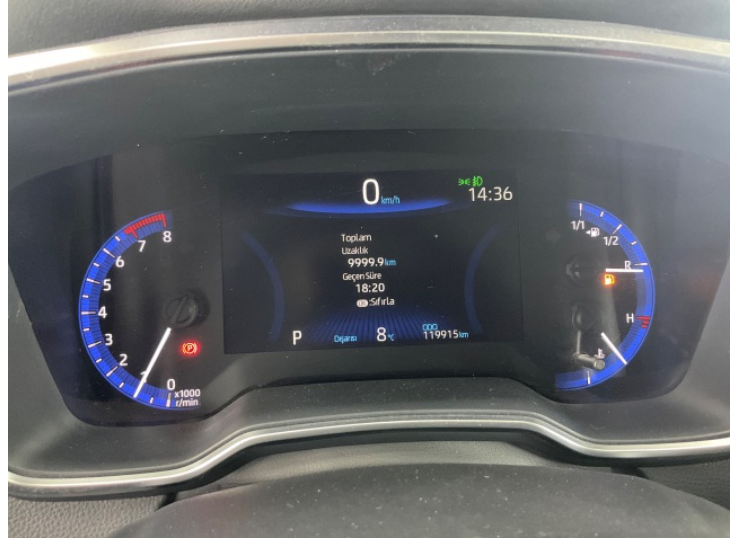
Araç Resimleri

Yağ seviyesi Soğutma SIVISI

Camlar, Ön cam > Hasarlı
