# Full Plus Ekspertiz

## 34CUC286

Plaka	34CUC286	Şanzıman Tipi	Otomatik
KM	81206	Yakıt Cinsi	Hibrit
Şase	NMTBZ3BE20R048779	Motor Gücü	72 kw
Marka	Toyota	Motor Hacmi	1798cc
Rengi	BEYAZ	Model	Corolla
İlk Tescil Tarihi	27-04-2020	Sonraki Muayene Tar.	17-03-2023
Model Yılı	2020	Sonraki Egzoz Mua. Tar.	17-03-2023
Araç Tipi	Sedan	Ruhsat Sahibi	MAYGOLD
Kapı Sayısı	4 Kapı

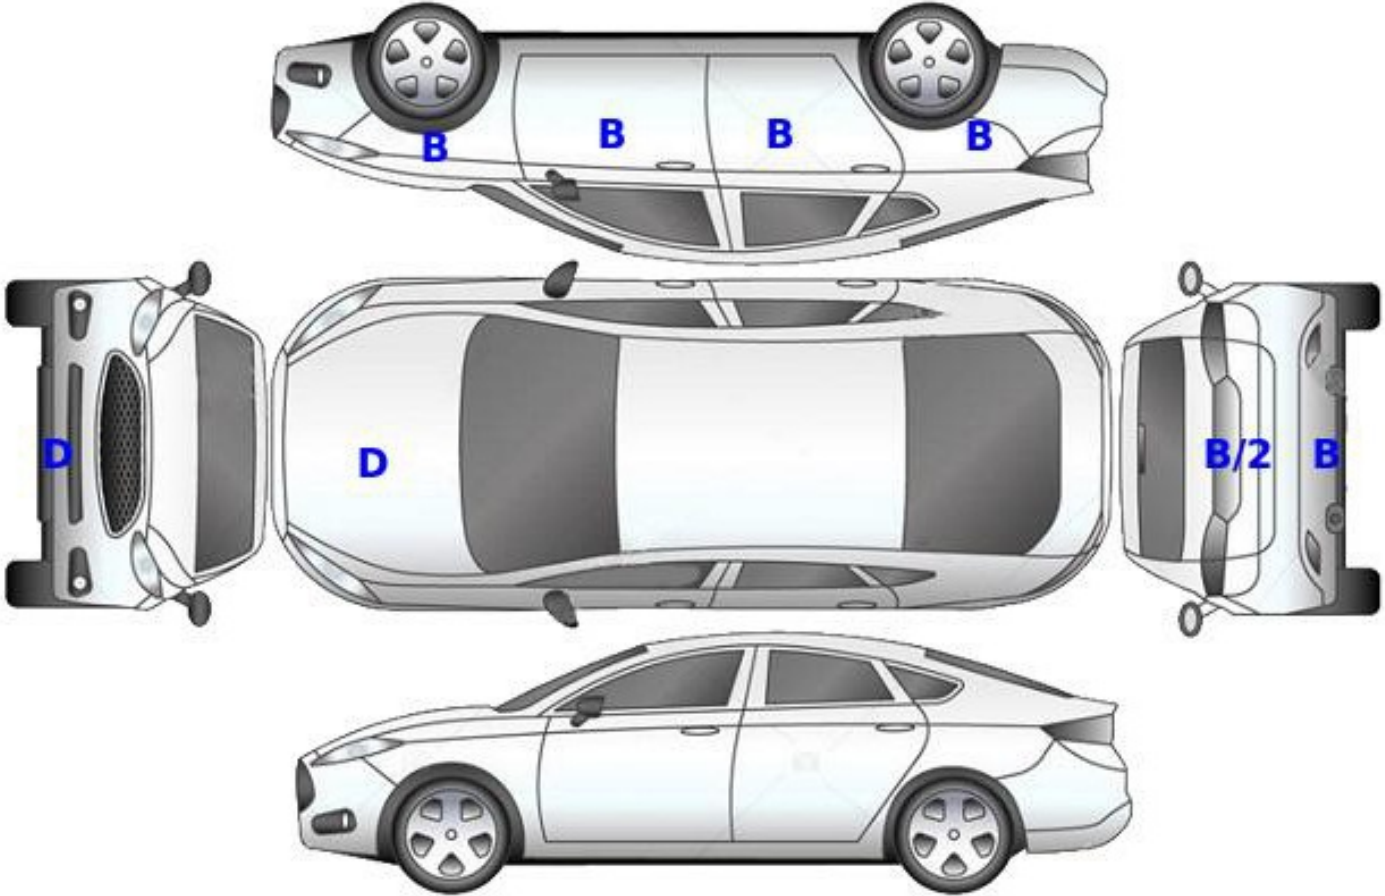
## Kaporta Kontrolü(Değişmiş Boyanmış kontrolü)

B: Boyalı

B/2: Lokal Boyalı

D: Değişmiş

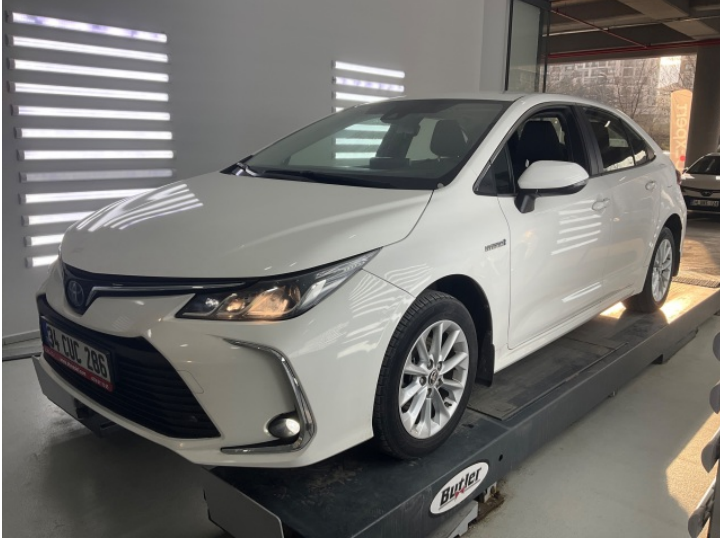
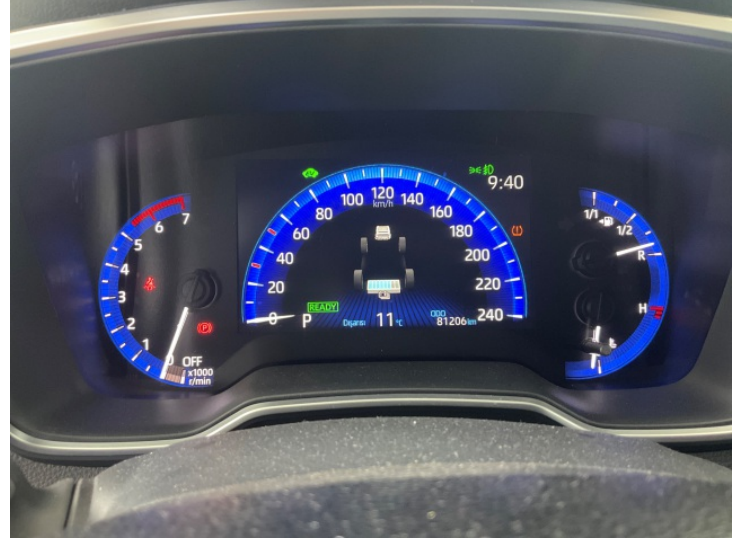
## Araç Resimleri

## Çizik

Kapı, sol ön, Kapı, sol ön >  
Çizik

Farlar, Far camı, sol >  
Çizik

Farlar, Far camı, sağ >  
Çizik
