Rapor Tarihi: 17.07.2024 15:00  
Rapor No: 34-02-1271060  
Mersis No: 0309073518100001

# Full Plus Ekspertiz

## 34EFH582

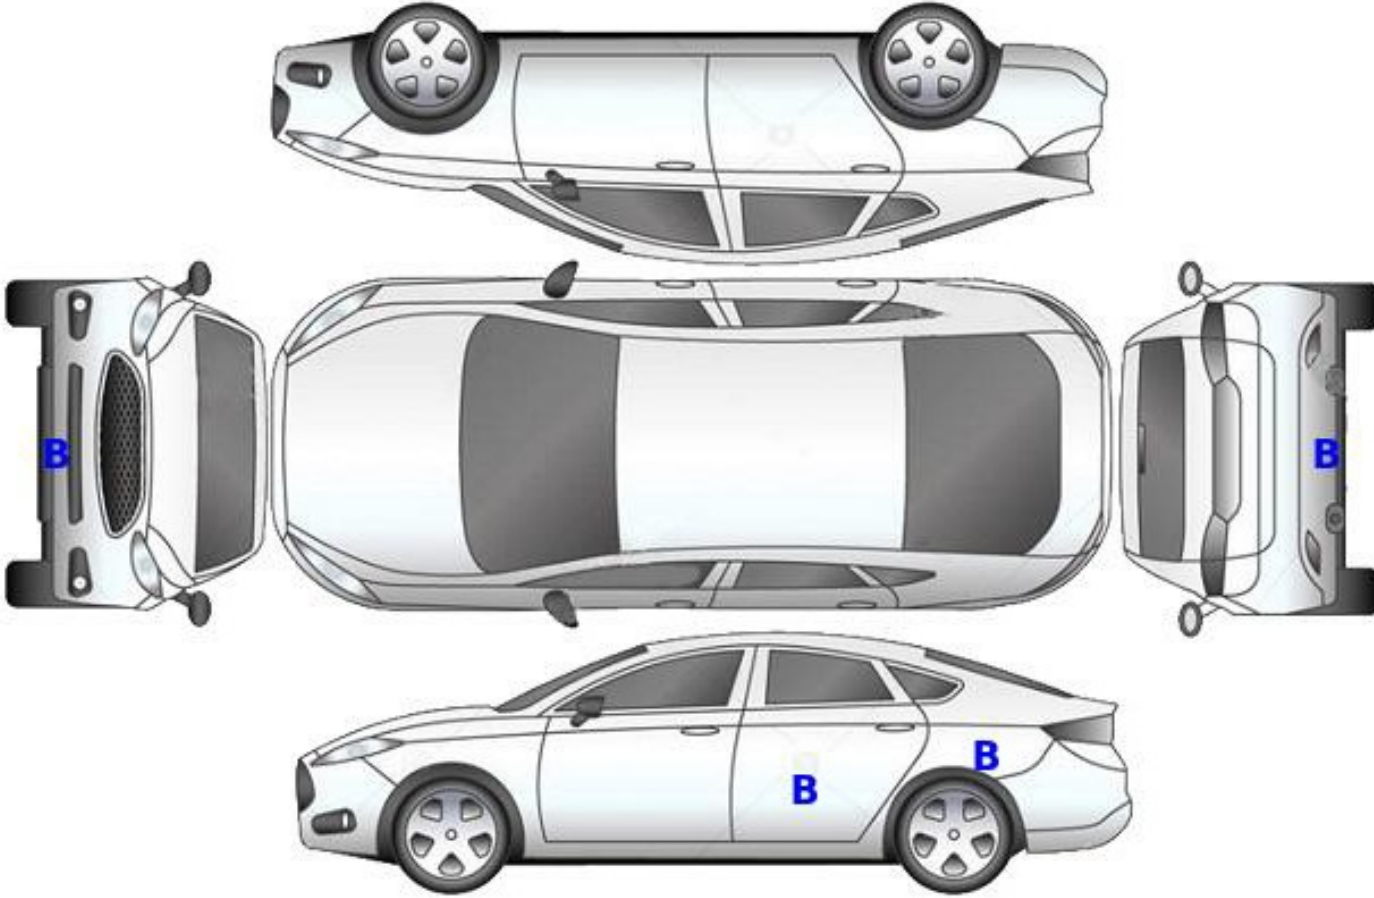
## Kaporta Kontrolü(Değişmiş Boyanmış kontrolü)

B: Boyalı

B/2: Lokal Boyalı

D: Değişmiş

Marşbiyel, sol

Marşbiyel, sol - Boyalı

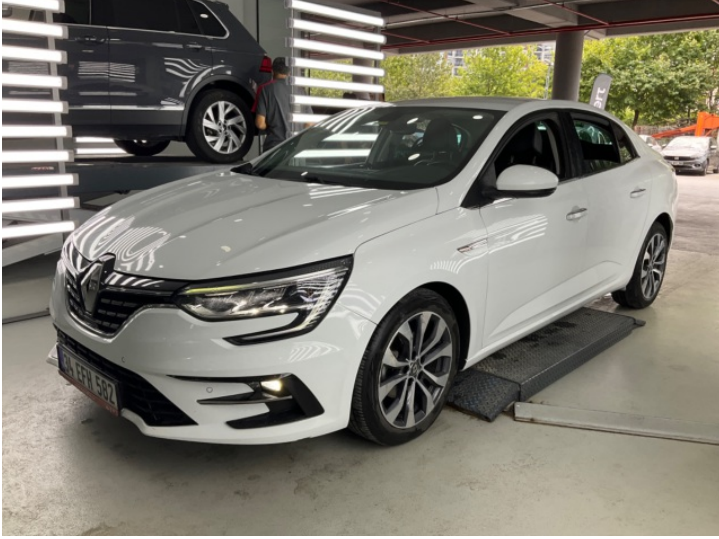
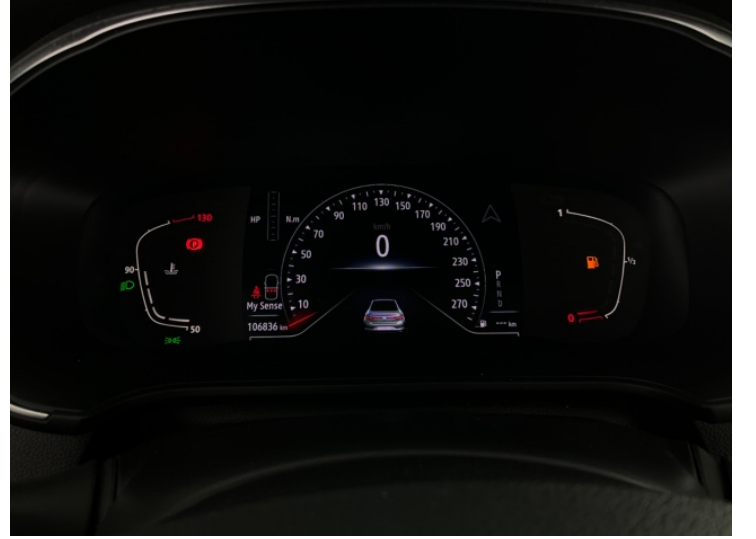
## Araç Resimleri

**Yağ seviyesi Soğutma SIVISI**
