Rapor Tarihi: 21.05.2024 12:06
Rapor No: 34-02-1256758
Mersis No: 0309073518100001

Full Plus Ekspertiz

Plaka	34GMB065	Şanzıman Tipi	Manuel
KM	41369	Yakıt Cinsi	Dizel
Şase	NM0MXXTACMPD22124	Motor Gücü	73 kw
Motor Hacmi	1499cc	Marka	Ford
Renji	BEYAZ	Model	Tourneo Courier
İlk Tescil Tarihi	04-04-2023	Sonraki Muayene Tar.	28-03-2025
Model Yılı	2023	Araç Tipi	Kombi (Camlıvan**)
Ruhsat Sahibi	MAYGOLD	Kapı Sayısı	5 Kapı

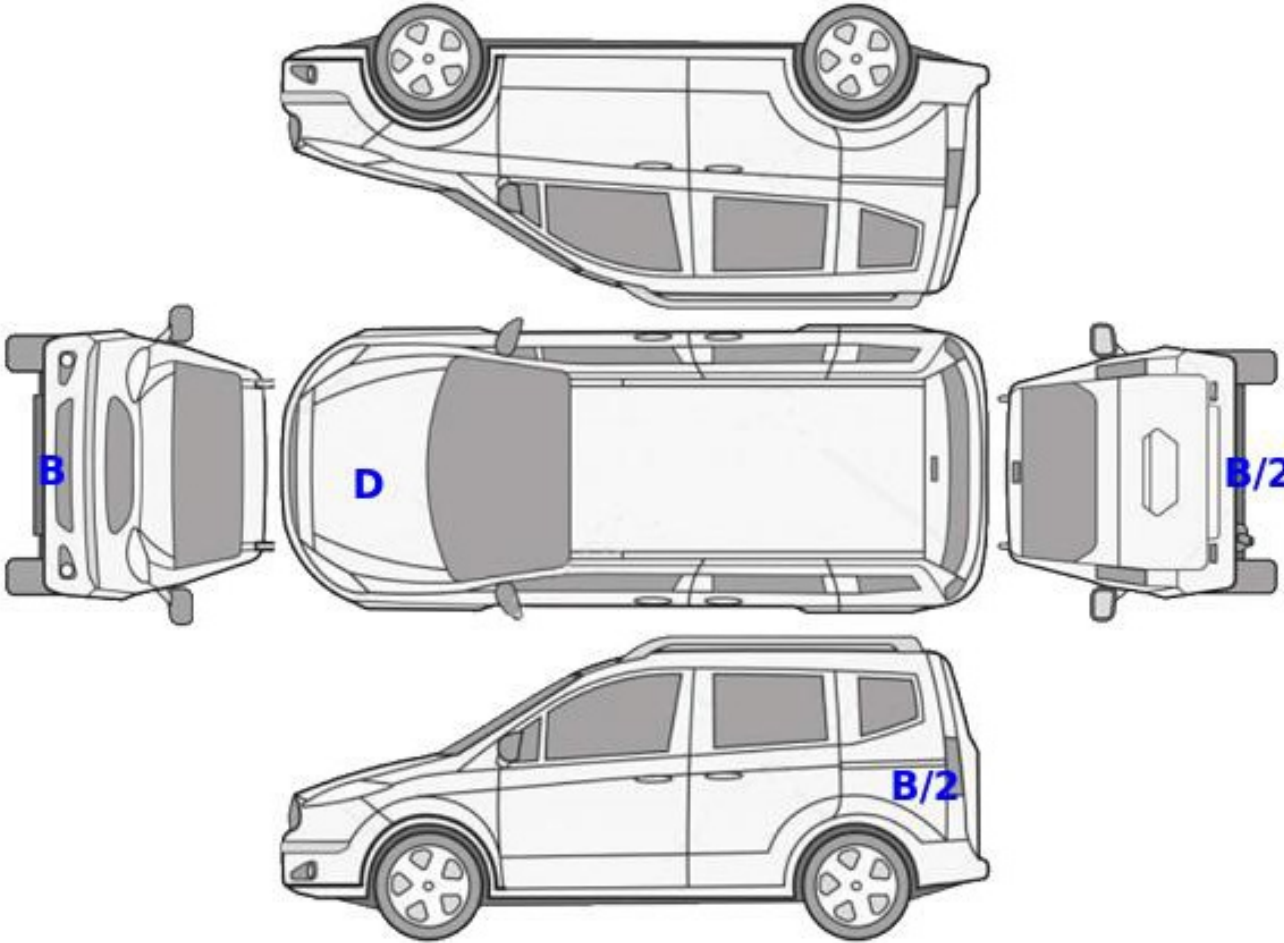
Kaporta Kontrolü(Değişmiş Boyanmış kontrolü)

B: Boyalı

B/2: Lokal Boyalı

D: Değişmiş

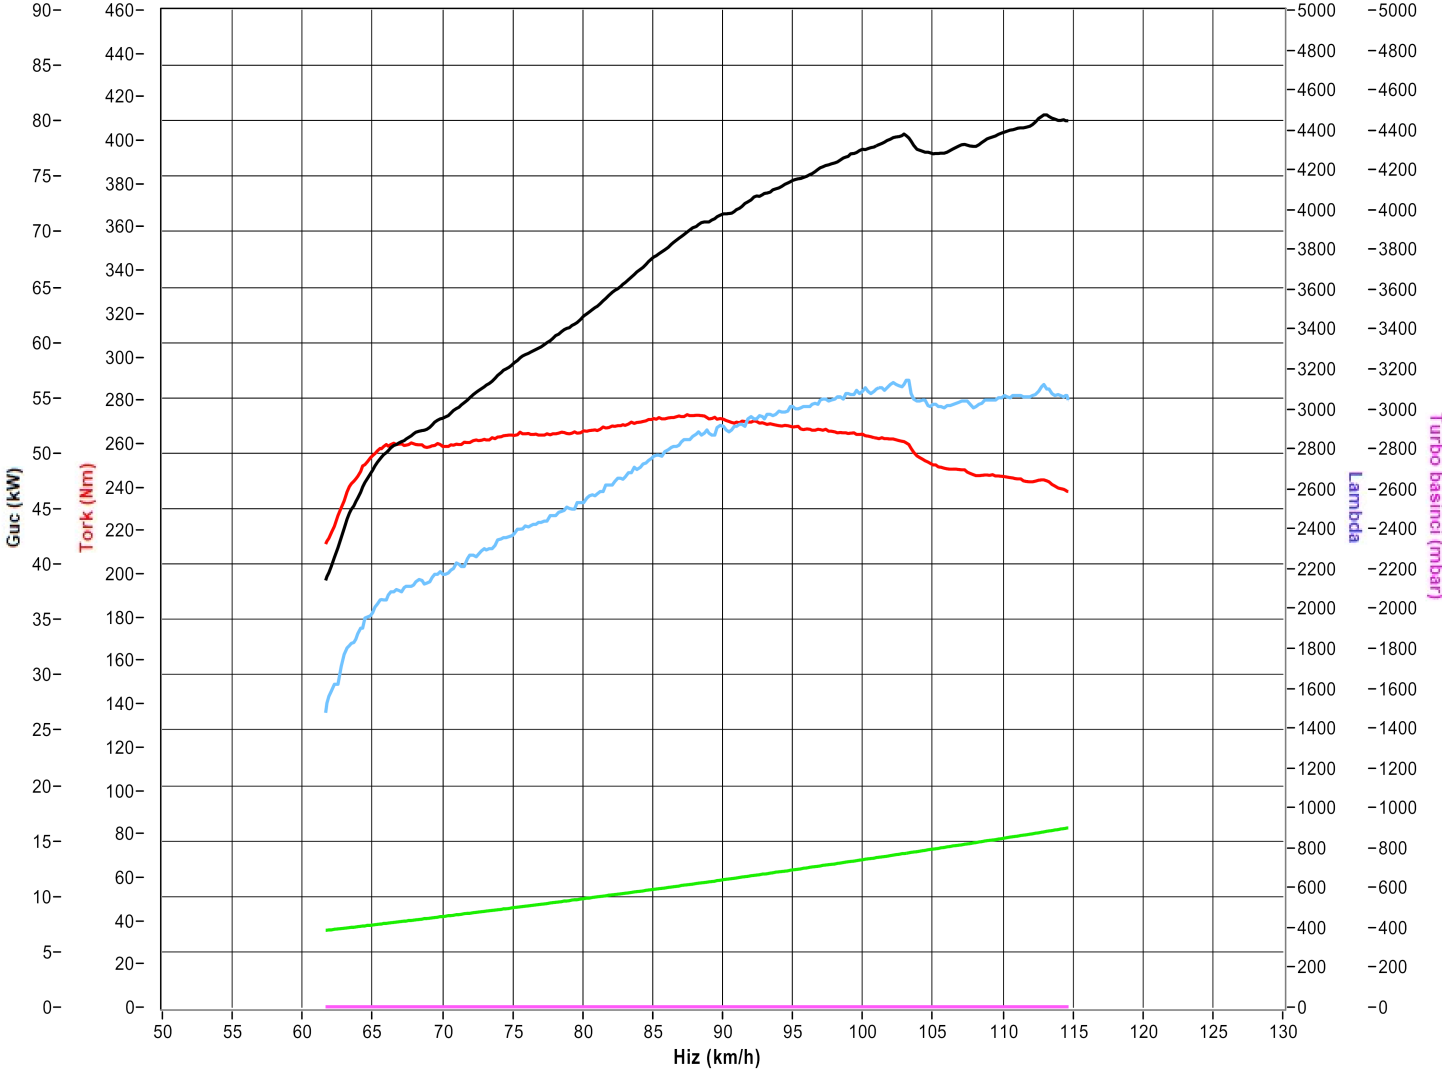
RPM (Devir/dk) Grafiği

Ölçülen Motor Torku 273 NM	Teker Torku 201 NM	Teker Gücü 56,6 KW	Test Hızı 113 km/h
Ruhsat Verisi Güç 73 KW	Test Sonucu Güç 71 KW	Kayıp Güç 15,05 KW	Performans % 97,26

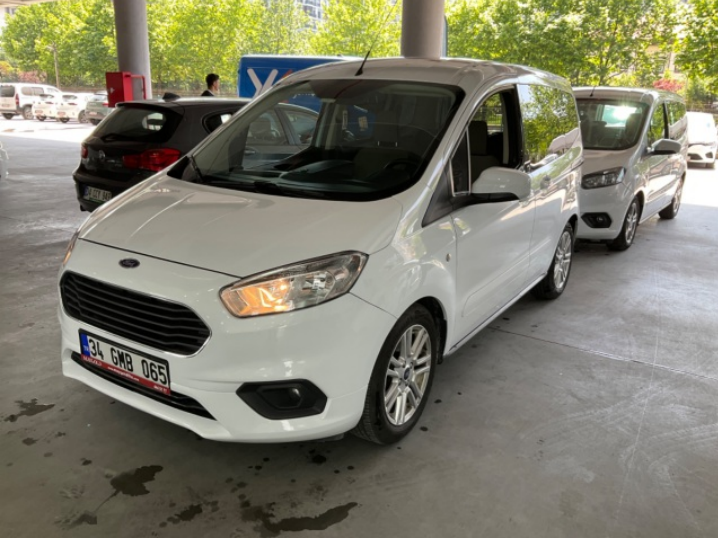
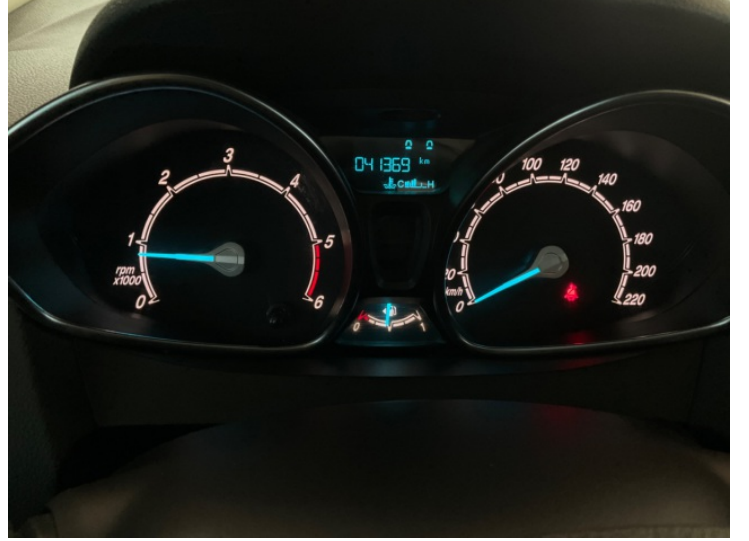
Araç Resimleri

Yağ seviyesi Soğutma
SIVISI

Elektrik donanımı/Pano, Akü >
Test Sonucu

Çamurluk, sol, Davlumbaz >
Hasarlı

Çamurluk, sağ, Davlumbaz >
Hasarlı
