Oto Ekspertiz

İş Emri No: 176763

Araç Bilgileri

Model
i20

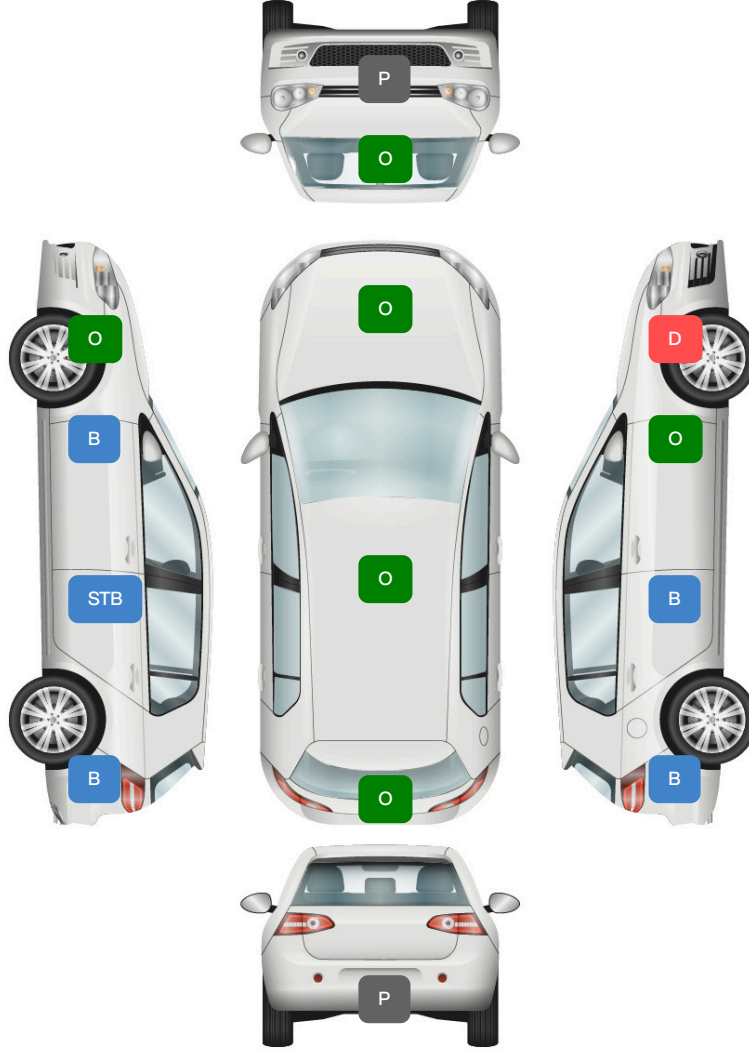
Kaporta ve Boya Kontrolü

O Orijinal

B Boyalı

STB Sökme takma boyalı

D Değişmiş

P Plastik

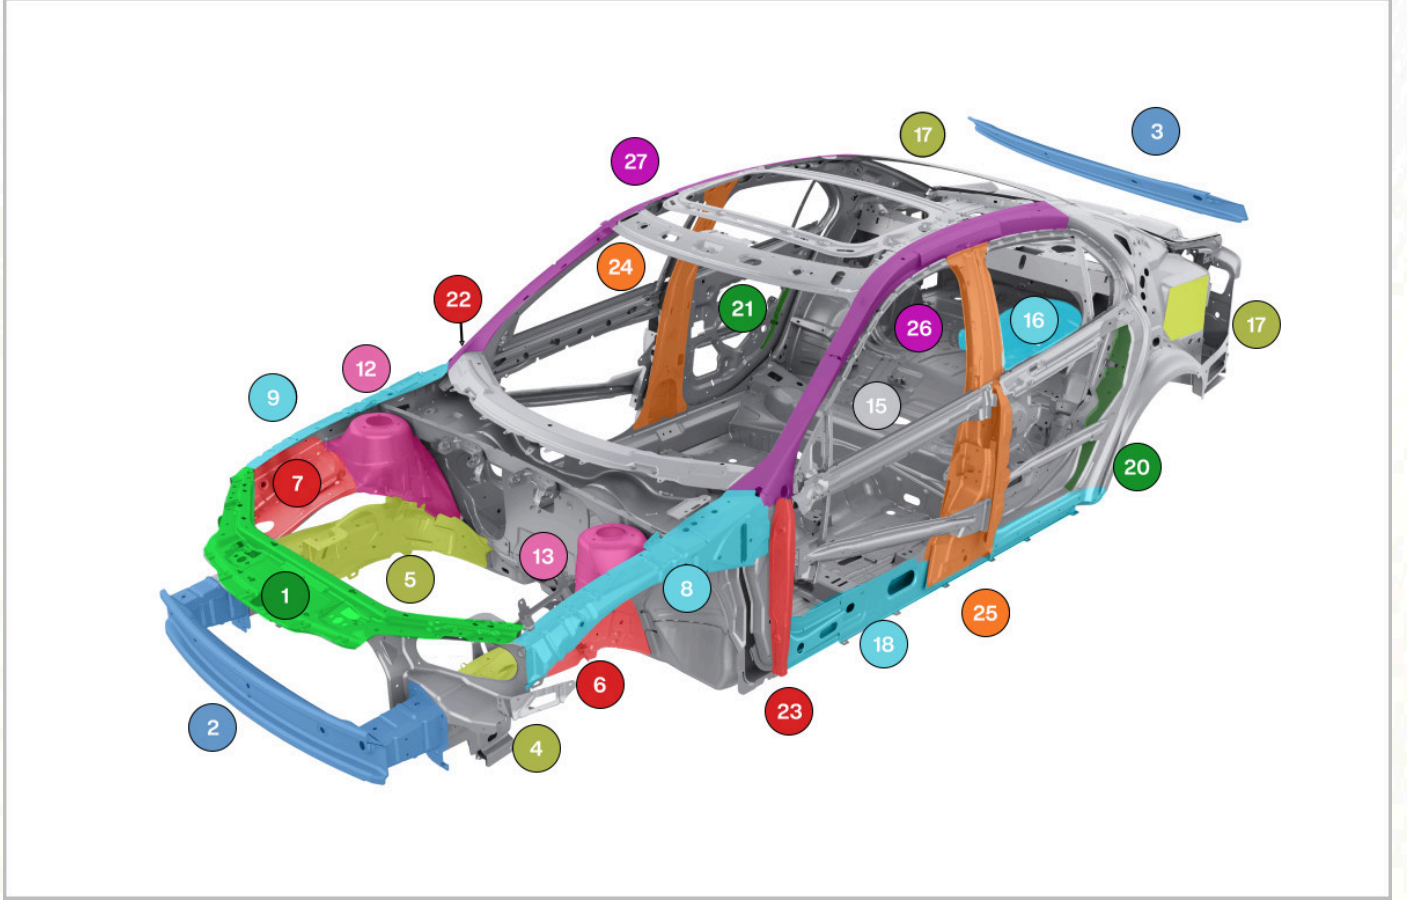
Karoseri - Kaporta ve Detay Kontrolü (1/2)

Şasi No Kontrolü (Ön Cam, Ruhsat, Çakılı Şasi)	✓ Yapıldı
Araçta Dolu Hasarı Var mı?	✓ Yok
LPG Montajı Mevcut mu?	✓ Mevcut Değil
Modifikasyon Mevcut mu?	✓ Mevcut Değil
Güneş Yanığı	✓ Yok

KAPALI BÖLGELERDE BULUNAN PARÇALARIN (TAMPON DEMİRİ,ÖN FARLAR,ÖN PANEL,ARKA PANEL,ŞASI BÖLGELERİ) GÖRÜLEMEDİĞİ GİBİ KONTROL EDİLEMEDİĞİ İÇİN,SİSTEM ÜZERİNDE ORJİNAL OLARAK İŞARETLENMİŞ OLSA DAHI BU BÖLGELERİN KUSURLARINDAN DOLAYI FİRMAMIZ SORUMLULUK KABUL ETMEZ.ARACIN FABRİKASYON KAPI VİDALARI HARİCİNDE,MENTEŞE VE KAPI PİMLERİ VİDASI MEVCUTTUR.BU NEDENLE TEST AŞAMASINDA SÖKME TAKMA VE DEĞİŞİM İŞLEMİ GÖRÜLEMEMEKTEDİR.ORJİNALİ İLE DEĞİŞEN PARÇALARDA HERHANGİ BİR SÖKME YAPILMAMIŞ KABUL EDİLMEZ.GENEL OLARAK KAPORTA ÜZERİNDE GÖZLE GÖRÜNÜR ŞEKİLDE ÇİZİKLER VE GÖÇÜKLER MEVCUTTUR.
