Rapor Tarihi: 16.01.2025 14:19  
Rapor No: 34-02-1331936  
Mersis No: 0309073518100001

# Full Plus Ekspertiz

## 34KBG660

## Araç Bilgileri

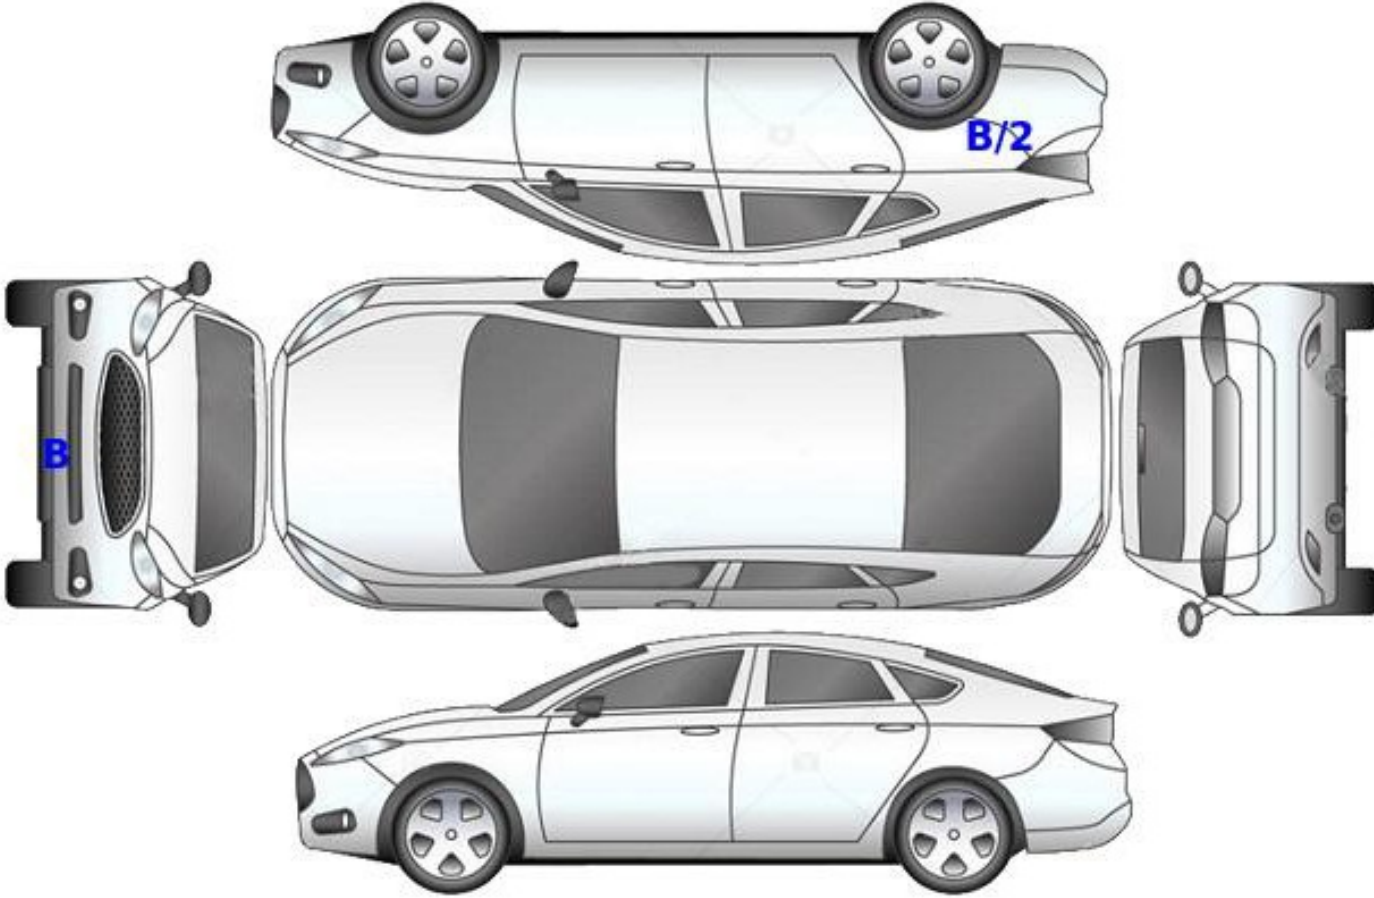
## Kaporta Kontrolü(Değişmiş Boyanmış kontrolü)

Marşbiyel, sağ - Boyalı

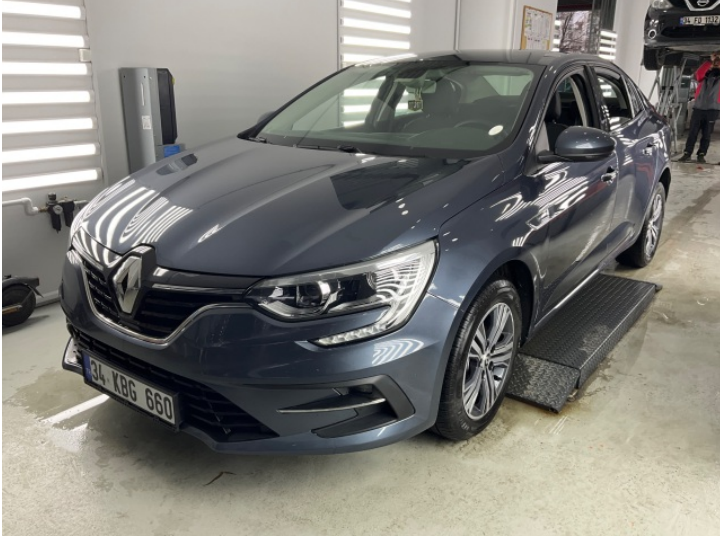
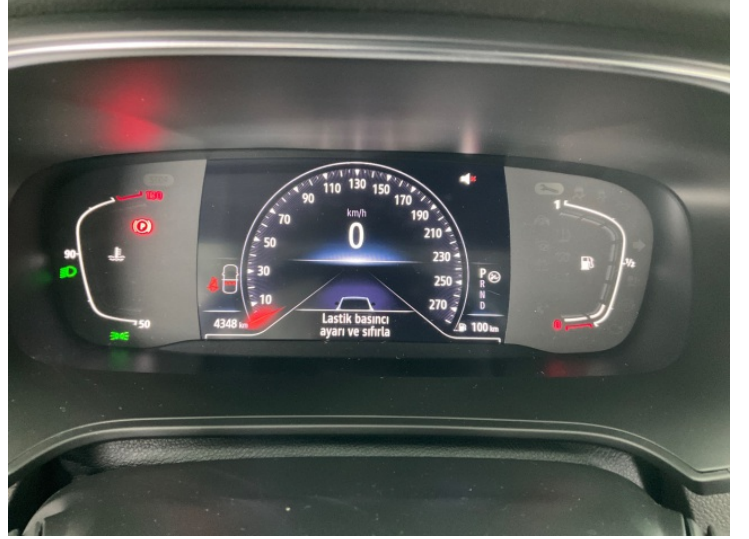
## Araç Resimleri

## Çizik

Dikiz aynası, sağ, Dış dikiz aynası kapağı > Çizik

Çamurluk, sağ arka, Çamurluk, sağ arka > Çizik

Çamurluk, sol, Çamurluk, sol > Çizik

Araç genelinde ezikler çizikler taş izleri mevcut.
