Full Plus Ekspertiz

Araç Bilgileri

Plaka	34FSJ014	Şanzıman Tipi	Otomatik
KM	73813	Yakıt Cinsi	Benzin
Şase	NMTBA3BE20R057523	Motor Gücü	92 kw
Ruhsat Motor No	M15ABG71267	Marka	Toyota
Motor Hacmi	1490cc	Rengi	BEYAZ
Model	Corolla	İlk Tescil Tarihi	14-09-2022
Sonraki Muayene Tar.	25-08-2025	Model Yılı	2022
Sonraki Egzoz Mua. Tar.	25-08-2025	Araç Tipi	Sedan
Ruhsat Sahibi	MAYGOLD	Kapı Sayısı	4 Kapı

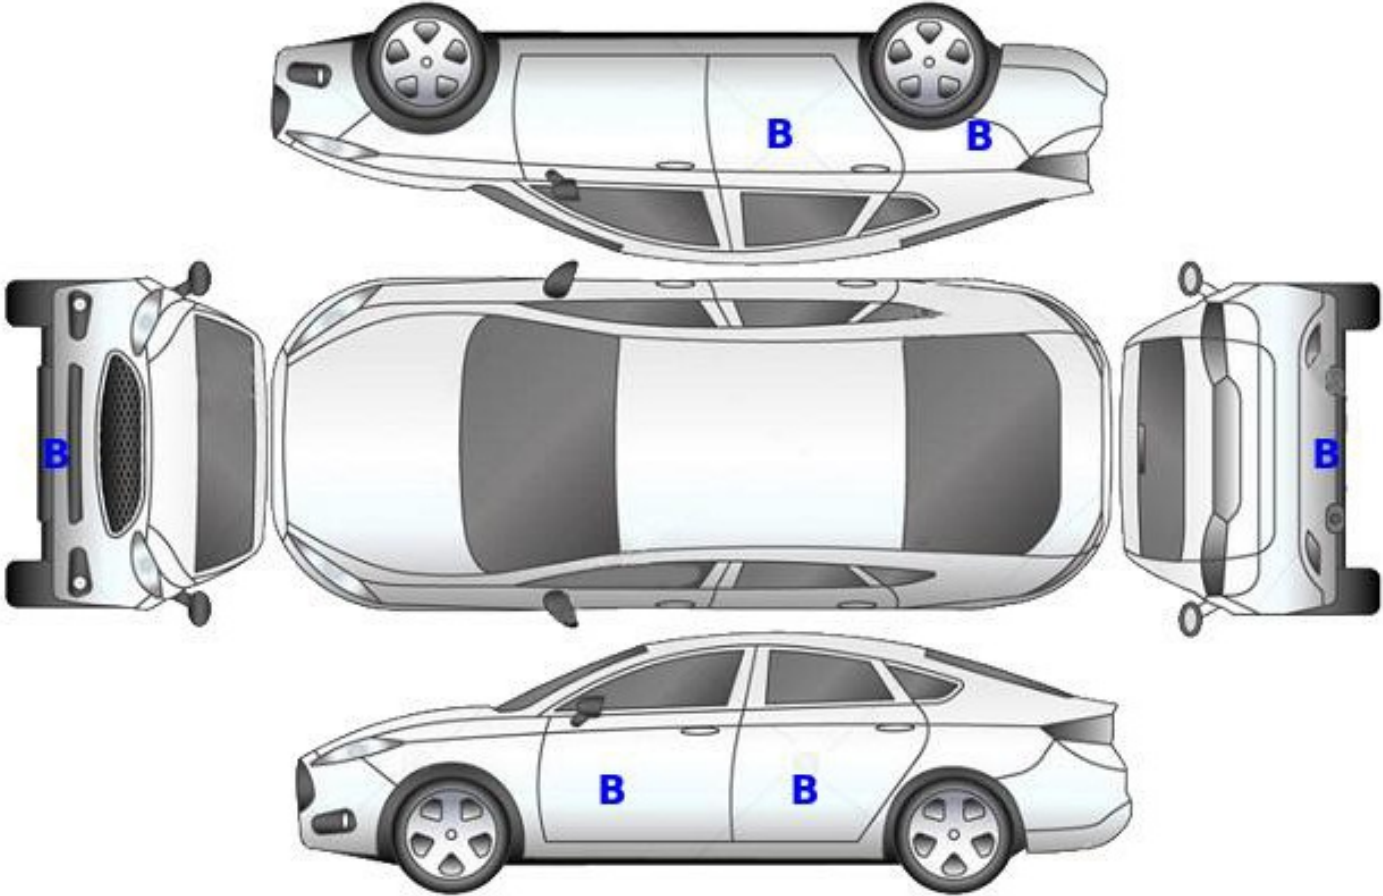
Kaporta Kontrolü(Değişmiş Boyanmış kontrolü)

B: Boyalı

B/2: Lokal Boyalı

D: Değişmiş

Marşbiyel plastiği, sol - Boyalı
Marşbiyel plastiği, sağ - Değişmiş
C-direk, sağ - Lokal Boya
Sağ üst frangart - Lokal Boya
Fren diskleri, ön - Aşınmış

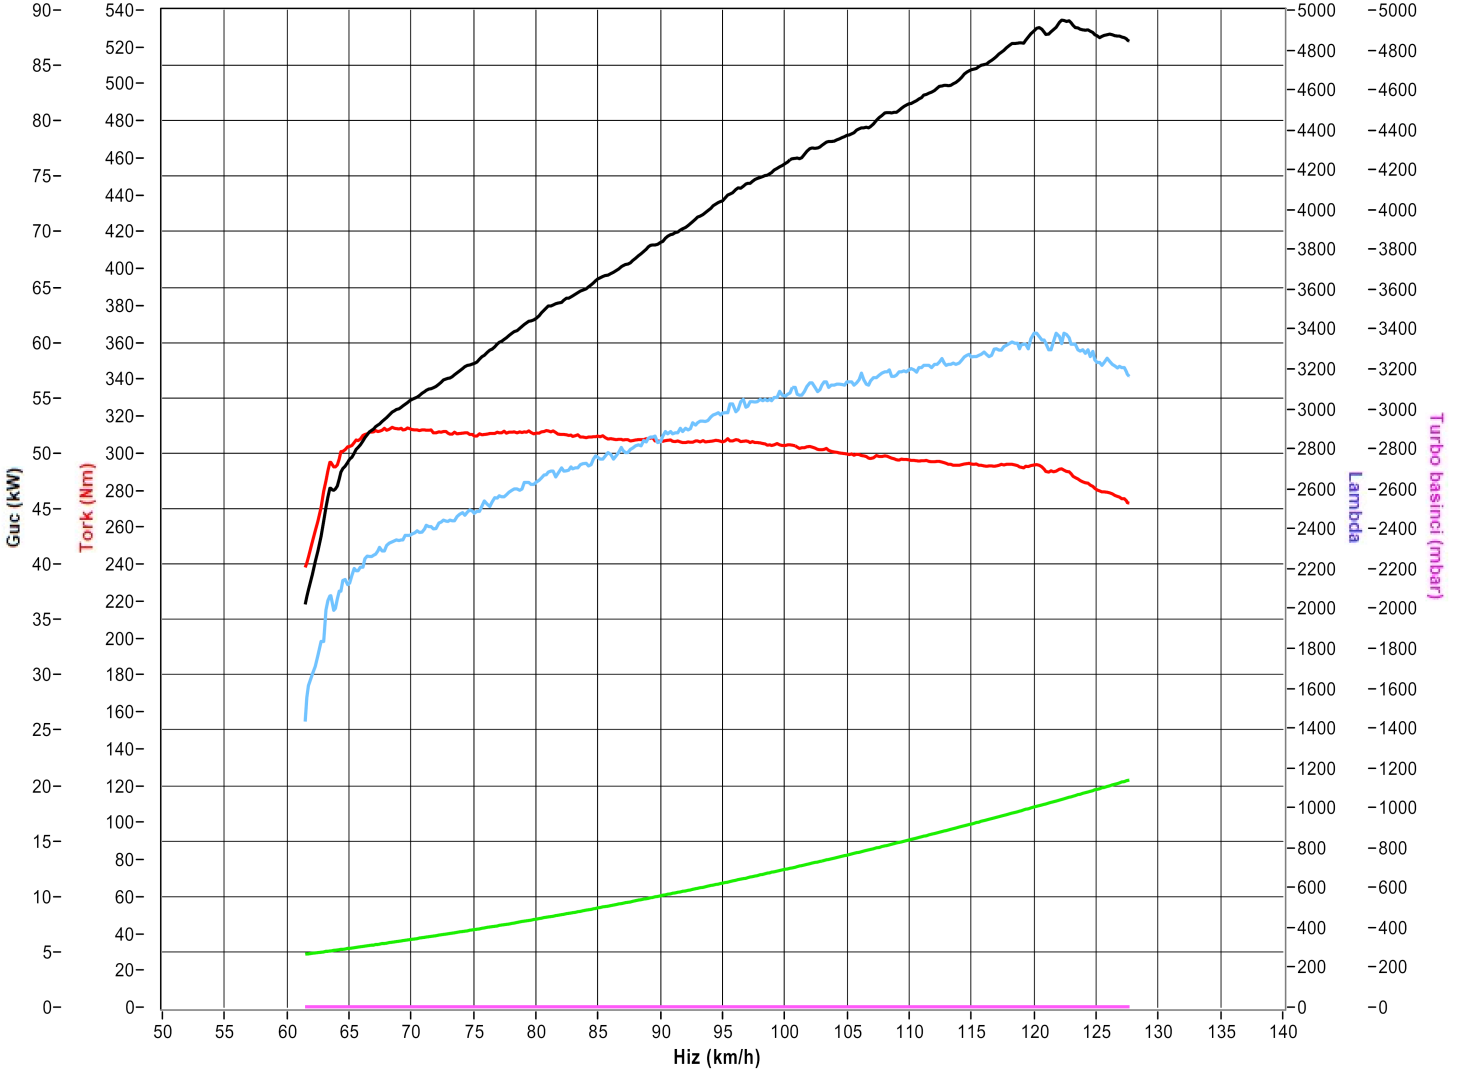
RPM (Devir/dk) Grafiği

Ölçülen Motor Torku 314 NM	Teker Torku 266,49 NM	Teker Gücü 60,8 KW	Test Hızı 122 km/h
Ruhsat Verisi Güç 92 KW	Test Sonucu Güç 89,1 KW	Kayıp Güç 18,5 KW	Performans % 96,85
