Rapor Tarihi: 25.03.2025 11:27
Rapor No: 34-02-1353982
Mersis No: 0309073518100001

Full Plus Ekspertiz

Plaka	34GDD219	Şanzıman Tipi	Otomatik
KM	53150	Yakıt Cinsi	Benzin
Şase	VR3FPHNSTNY616953	Motor Gücü	96 kw
Marka	Peugeot	Motor Hacmi	1199cc
Rengi	MAVİ	Model	308
İlk Tescil Tarihi	02-01-2023	Sonraki Muayene Tar.	13-10-2025
Model Yılı	2022	Araç Tipi	Hatchback
Ruhsat Sahibi	MAYGOLD	Kapı Sayısı	5 Kapı

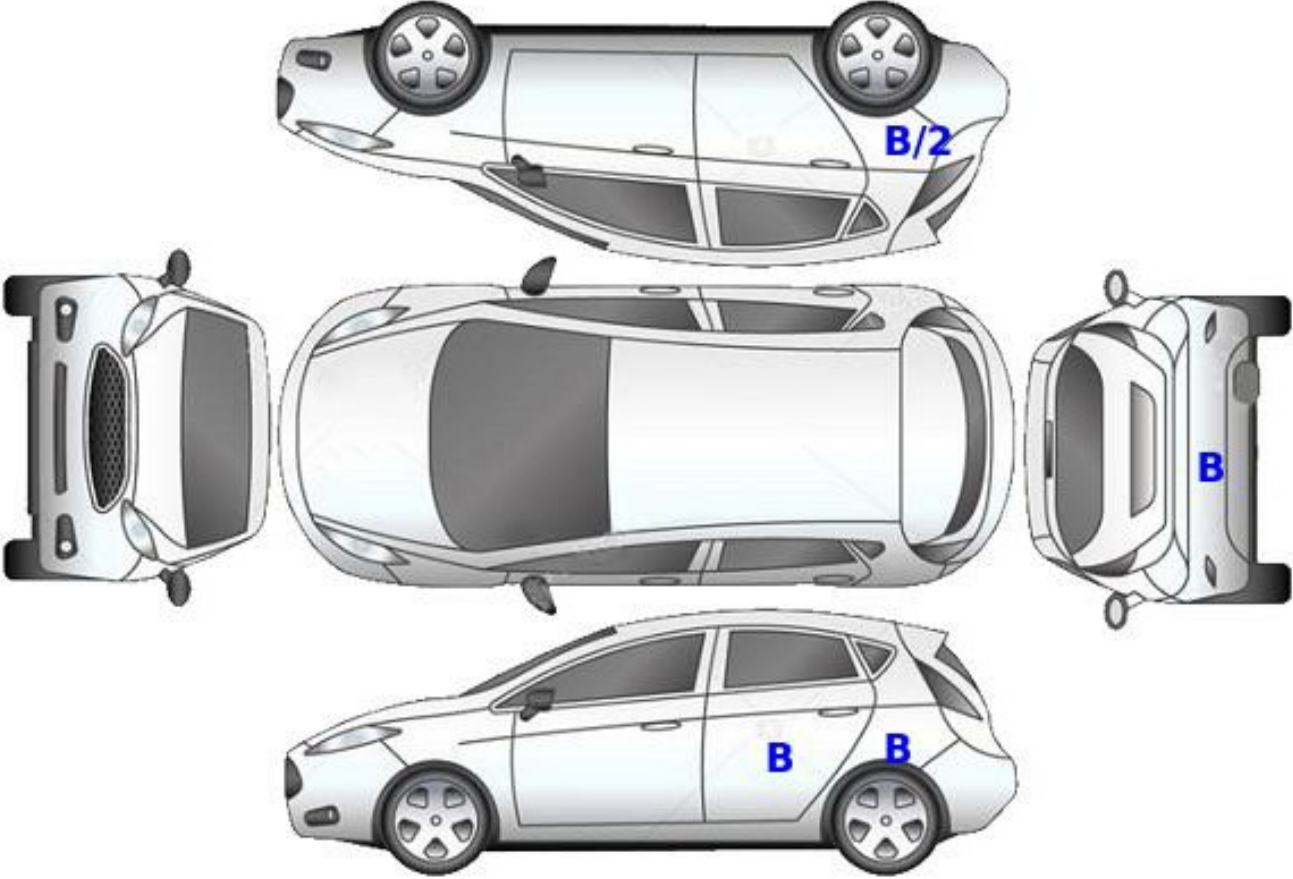
Kaporta Kontrolü(Değişmiş Boyanmış kontrolü)

Marşbiyel, sol - Lokal Boya
Sağ üst frangart - Lokal Boya

Hasarlar ile ilgili notlar;
Sol ön kapıda boya tozları mevcut.

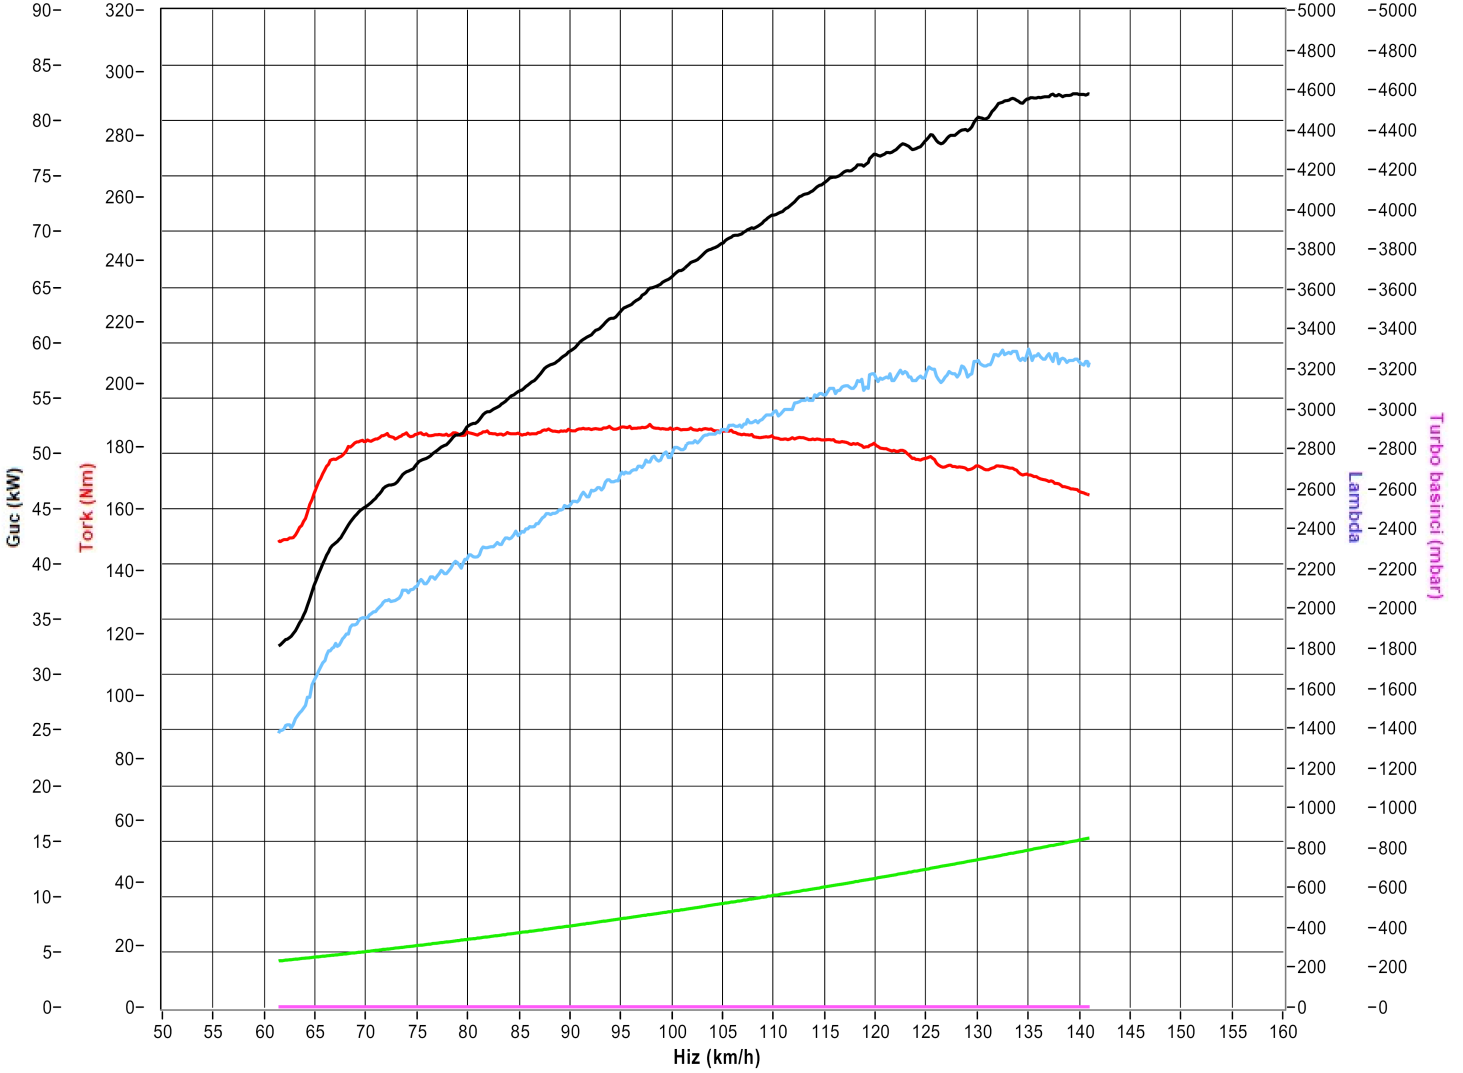
RPM (Devir/dk) Grafiği

Ölçülen Motor Torku 187 NM	Teker Torku 128,33 NM	Teker Gücü 59,4 KW	Test Hızı 140 km/h
Ruhsat Verisi Güç 96 KW	Test Sonucu Güç 82,5 KW	Kayıp Güç 14,03 KW	Performans % 85,94

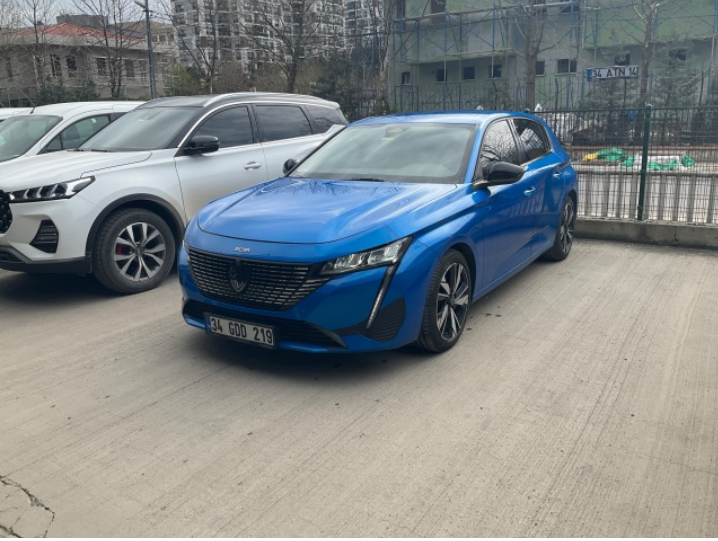
Tampon, ön, Ön tampon >
Çizik
