# Full Plus Ekspertiz

## 34GRZ504

Plaka	34GRZ504	Şanzıman Tipi	Otomatik
KM	33692	Yakıt Cinsi	Benzin
Şase	VF1RJA00170897400	Motor Gücü	67 kw
Ruhsat Motor No	H4DE470U488502	Marka	Renault
Motor Hacmi	999cc	Renji	BEYAZ
Model	Clio	İlk Tescil Tarihi	12-05-2023
Sonraki Muayene Tar.	24-04-2026	Model Yılı	2023
Sonraki Egzoz Mua. Tar.	24-04-2026	Araç Tipi	Hatchback
Ruhsat Sahibi	MAYGOLD	Kapı Sayısı	5 Kapı

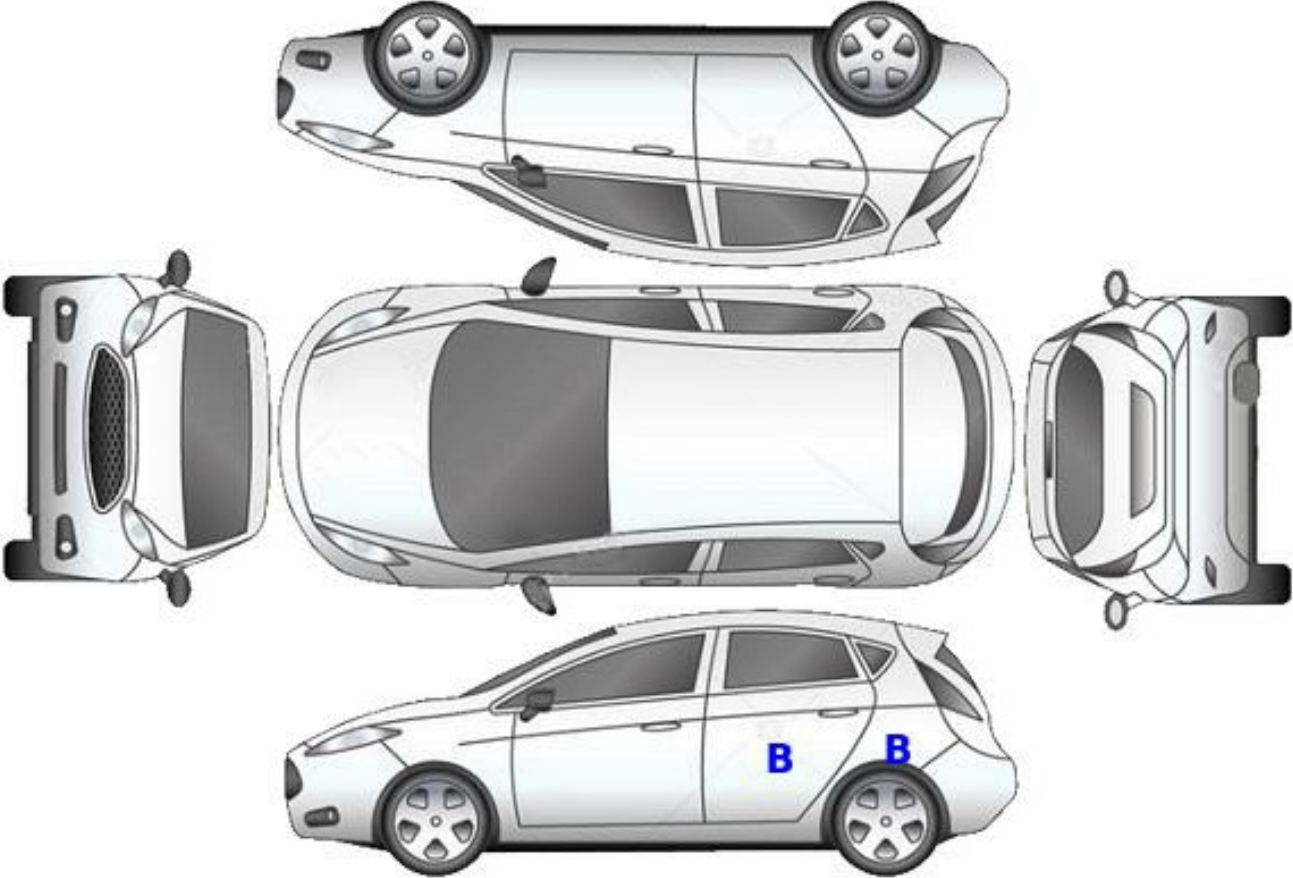
## Kaporta Kontrolü(Değişmiş Boyanmış kontrolü)

B: Boyalı

B/2: Lokal Boyalı

D: Değişmiş

Marşbiyel, sol - Lokal Boya  
Sol üst frangart - Lokal Boya

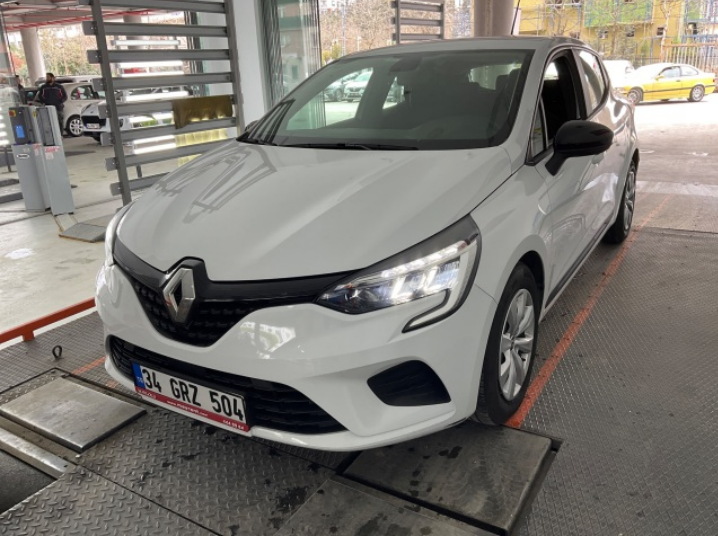
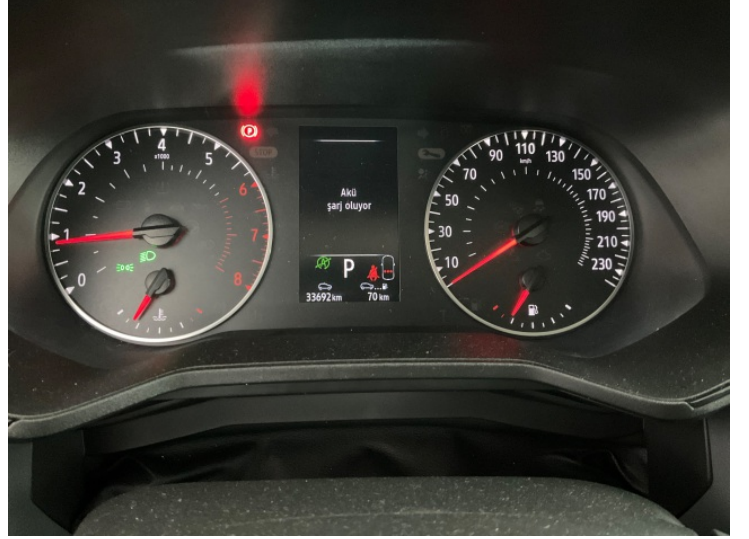
## Çizik

Tampon, ön, Ön tampon >  
Çizik

Araç genelinde ezikler çizikler taş izleri mevcut.
