Full Plus Ekspertiz

Araç Bilgileri

Plaka	34FNT452	Şanzıman Tipi	Otomatik
KM	72738	Yakıt Cinsi	Dizel
Şase	NM435600006X42361	Motor Gücü	96 kw
Ruhsat Motor No	463460201014373	Marka	Fiat
Motor Hacmi	1598cc	Renji	BEYAZ
Model	Egea	İlk Tescil Tarihi	28-07-2022
Sonraki Muayene Tar.	18-07-2025	Model Yılı	2022
Araç Tipi	Sedan	Ruhsat Sahibi	MAYGOLD
Kapı Sayısı	4 Kapı

Araç Resimleri

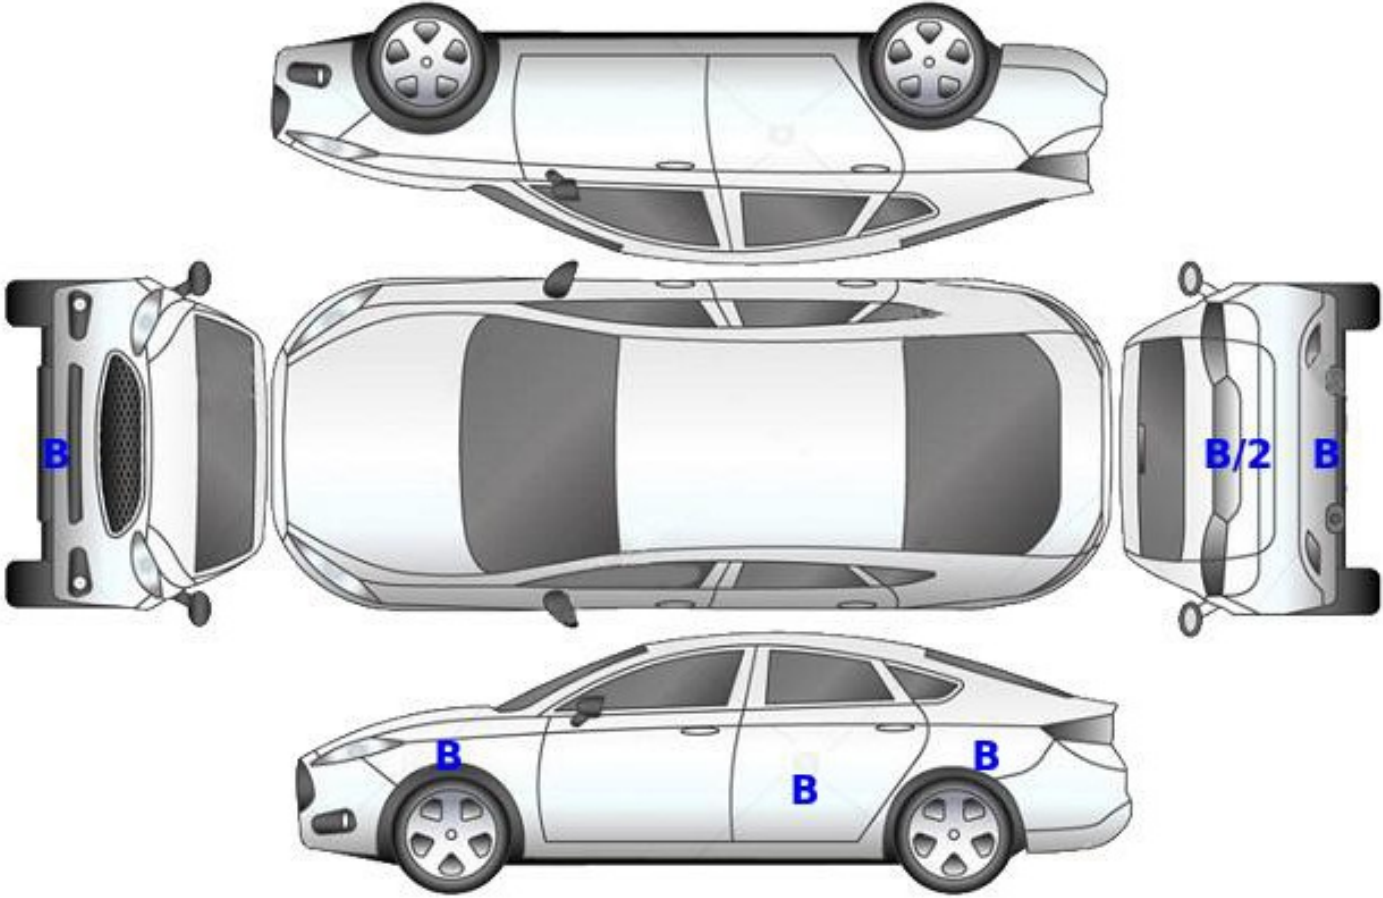
Kaporta Kontrolü(Değişmiş Boyanmış kontrolü)

B: Boyalı

B/2: Lokal Boyalı

D: Değişmiş

Parça Grubu	Parça ve Hasar
Marşbiyel, sol	Marşbiyel, sol - Boyalı
Tavan	Sol üst frangart - Lokal Boya

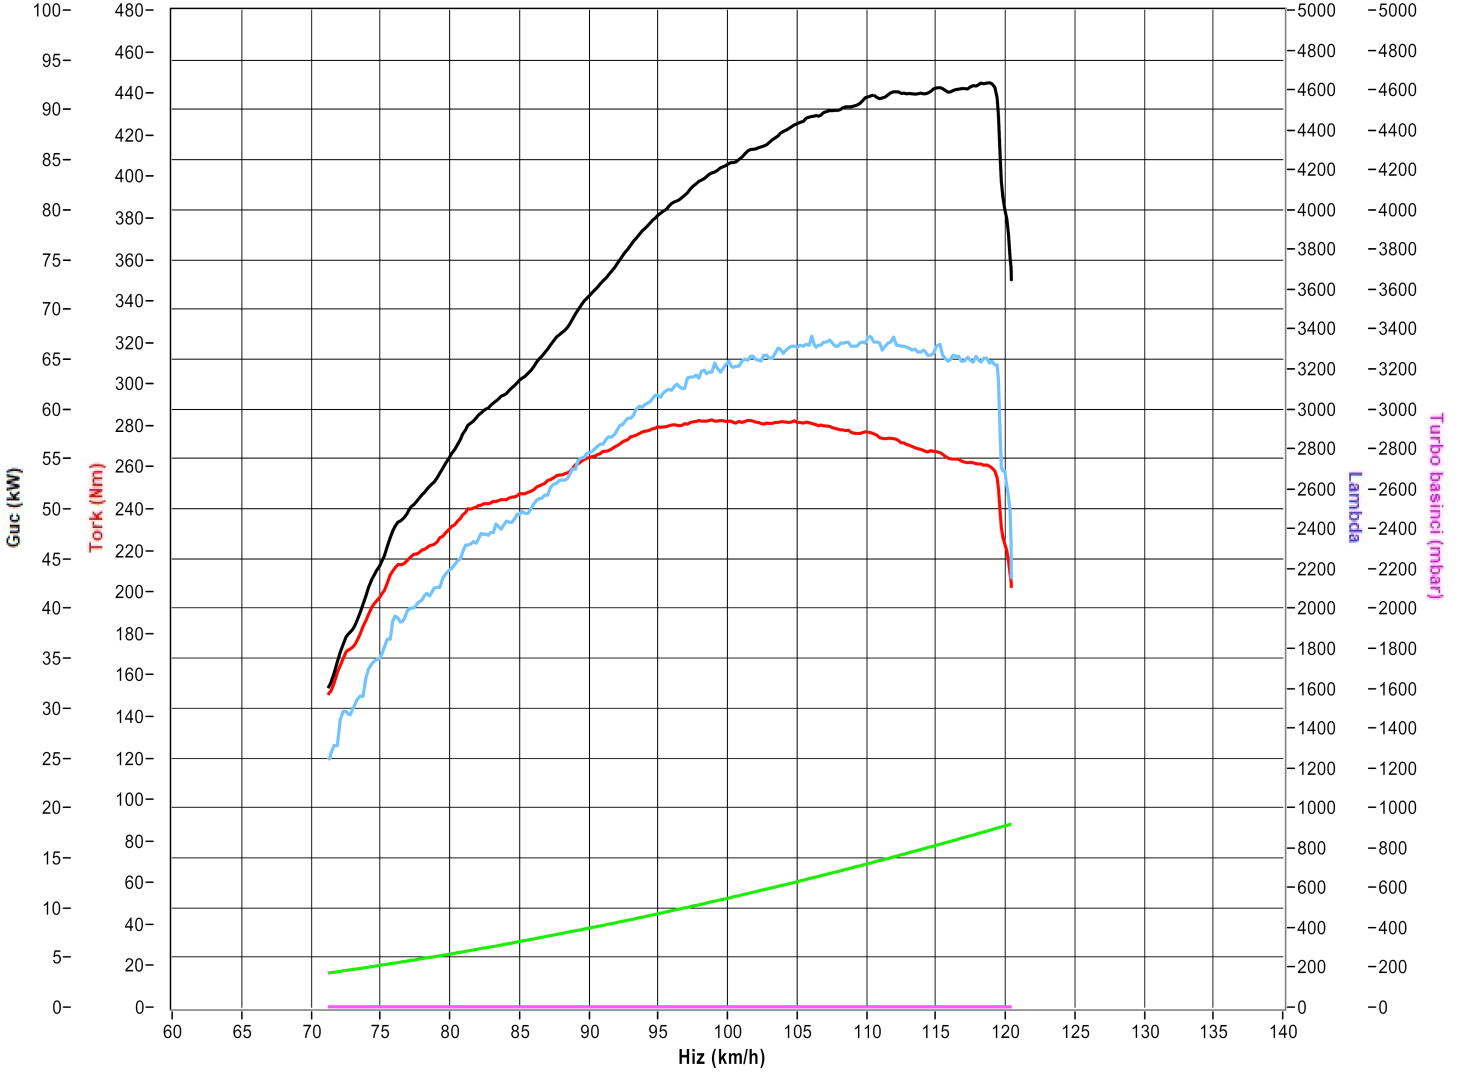
RPM (Devir/dk) Grafiği

Ölçülen Motor Torku 283 NM	Teker Torku 170,56 NM	Teker Gücü 67,3 KW	Test Hızı 119 km/h
Ruhsat Verisi Güç 96 KW	Test Sonucu Güç 92,7 KW	Kayıp Güç 15,2 KW	Performans % 96,56

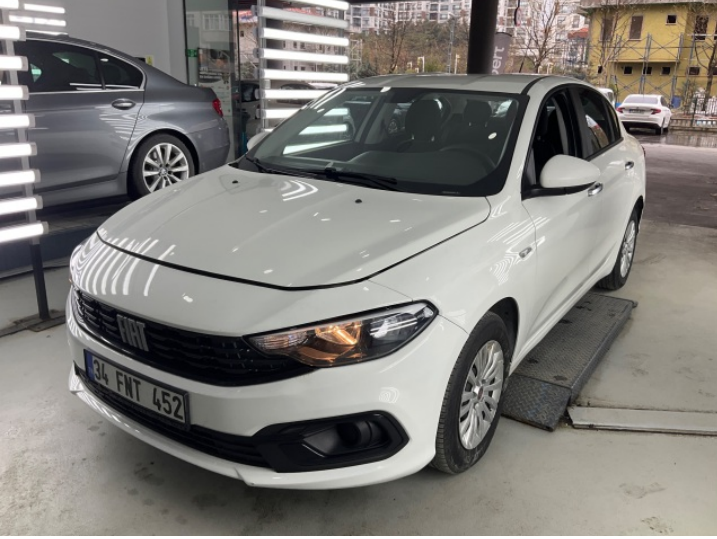
Çizik

Kapı, sağ arka, Kapı, sağ arka
> Çizik
