Rapor Tarihi: 20.03.2025 12:42
Rapor No: 34-02-1352471
Mersis No: 0309073518100001

Full Plus Ekspertiz

Plaka	34GEM307	Şanzıman Tipi	Otomatik
KM	64229	Yakıt Cinsi	Benzin
Şase	NMTBA3BE20R074676	Motor Gücü	92 kw
Marka	Toyota	Motor Hacmi	1490cc
Rengi	GRİ	Model	Corolla
İlk Tescil Tarihi	12-01-2023	Sonraki Muayene Tar.	26-12-2025
Model Yılı	2022	Sonraki Egzoz Mua. Tar.	26-12-2025
Araç Tipi	Sedan	Ruhsat Sahibi	MAYGOLD
Kapı Sayısı	4 Kapı

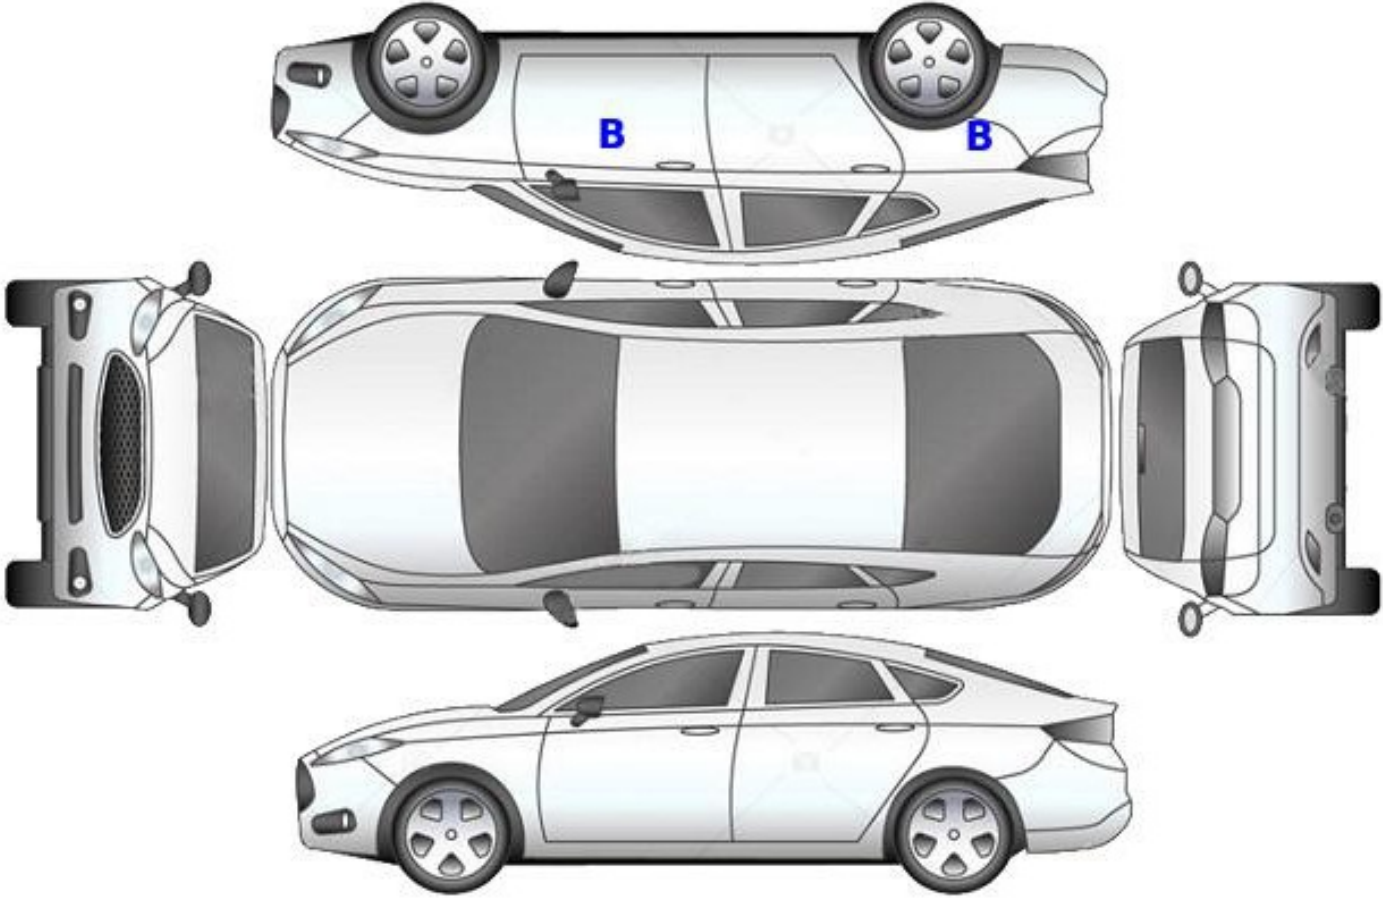
Kaporta Kontrolü(Değişmiş Boyanmış kontrolü)

B: Boyalı

B/2: Lokal Boyalı

D: Değişmiş

Parça Grubu	Parça ve Hasar
Tavan	Sağ üst frangart - Lokal Boya
Marşbiyel, sağ	Marşbiyel plastiği, sağ - Çizik

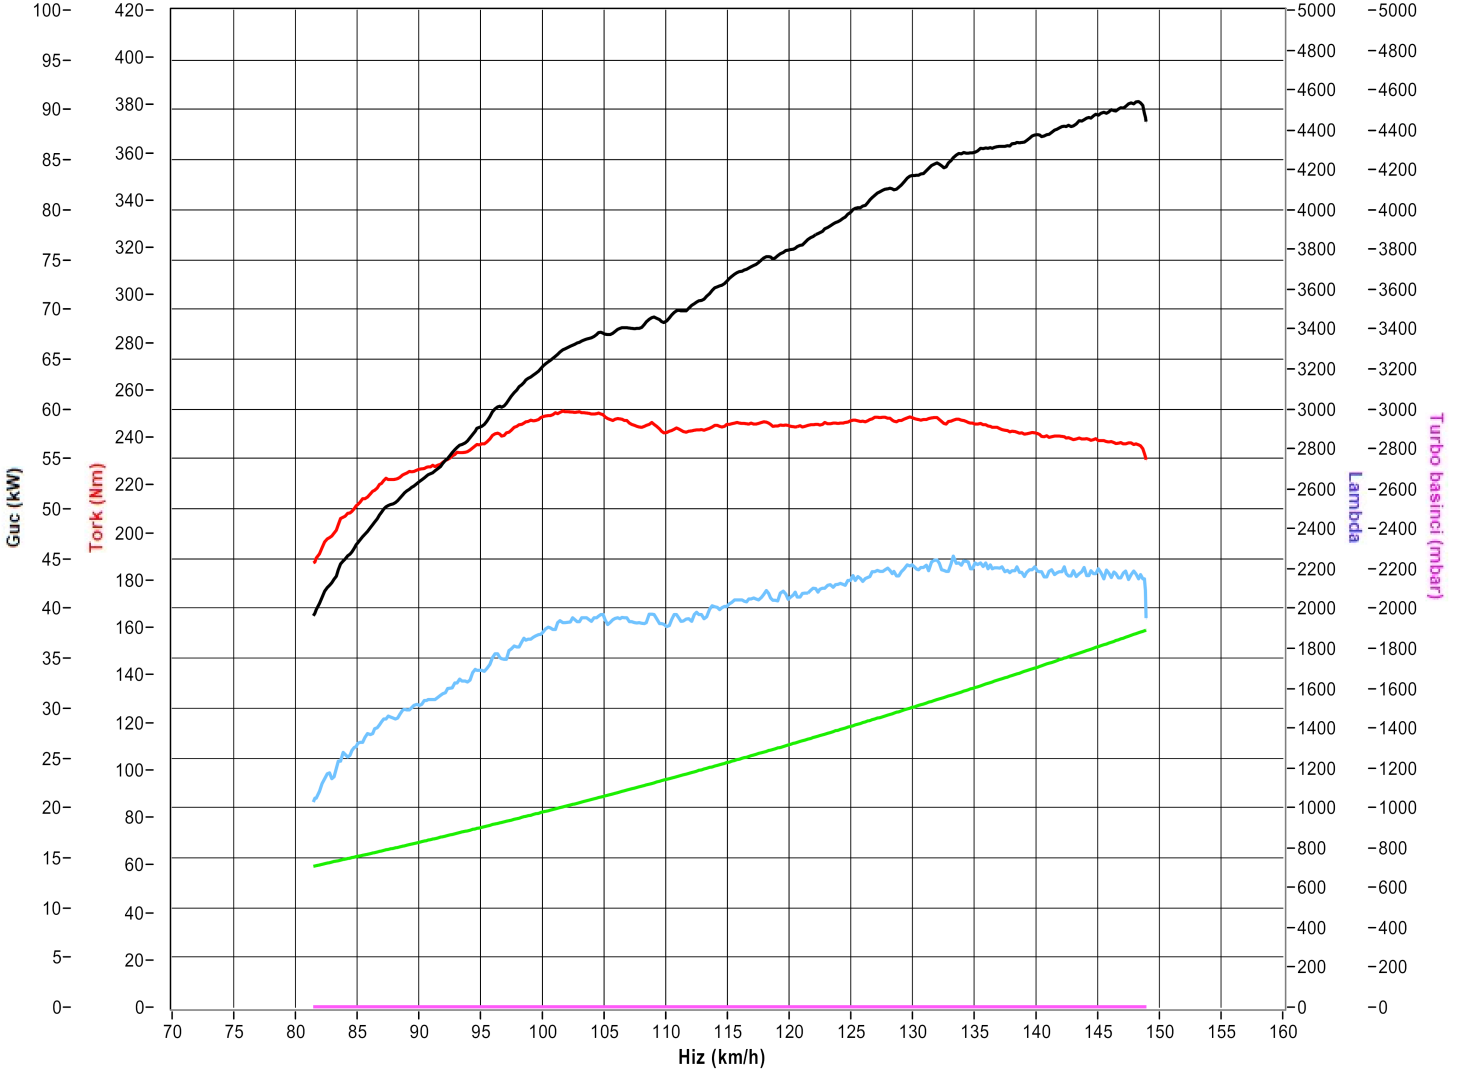
RPM (Devir/dk) Grafiği

Ölçülen Motor Torku 251 NM	Teker Torku 129,02 NM	Teker Gücü 45,2 KW	Test Hızı 148 km/h
Ruhsat Verisi Güç 92 KW	Test Sonucu Güç 90,8 KW	Kayıp Güç 35,61 KW	Performans % 98,70

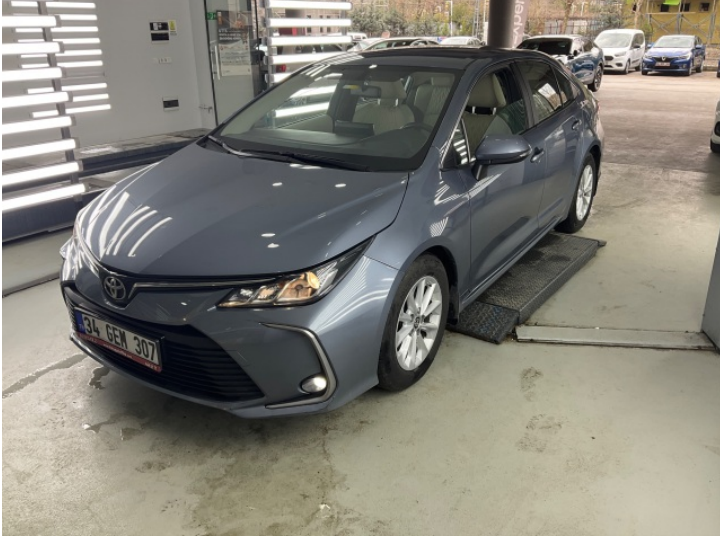
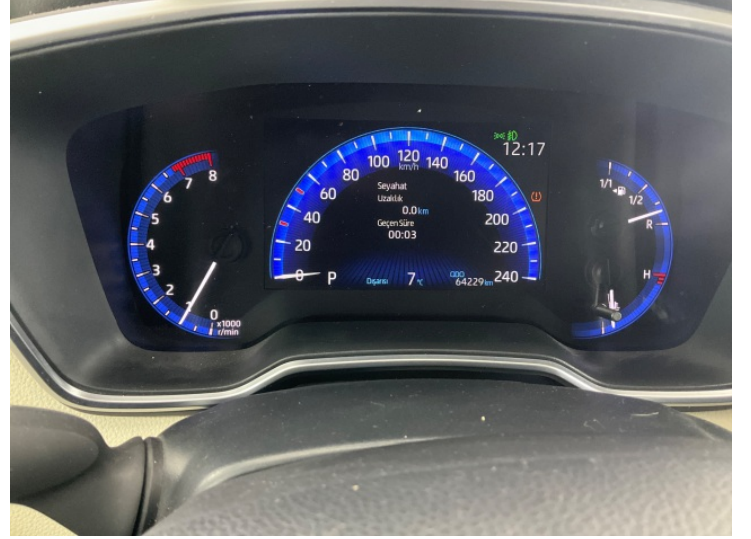
Çamurluk, sol arka, Çamurluk, sol arka > Çizik
