Rapor Tarihi: 10.01.2025 16:07
Rapor No: 34-02-2329325
Mersis No: 0309073518100001

Full Plus Ekspertiz

Plaka	34KHB440	Şanzıman Tipi	Manuel
KM	19346	Yakıt Cinsi	Benzin
Şase	NM43560000U162967	Motor Gücü	70 kw
Marka	Fiat	Motor Hacmi	1368cc
Renji	BEYAZ	Model	Egea
İlk Tescil Tarihi	29-03-2024	Sonraki Muayene Tar.	18-03-2027
Model Yılı	2024	Araç Tipi	Sedan
Ruhsat Sahibi	QNB	Kapı Sayısı	4 Kapı

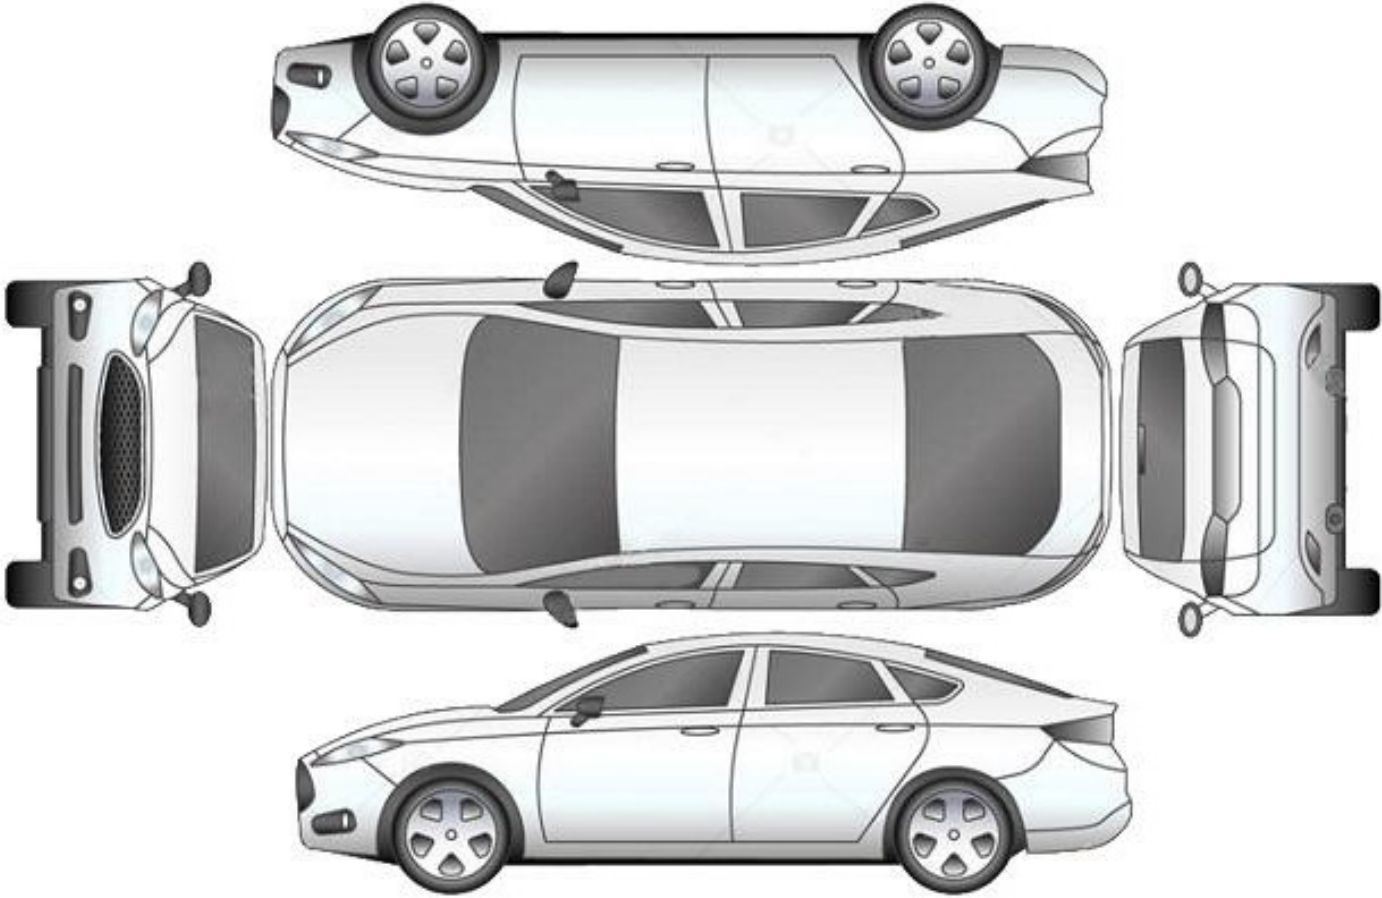
Kaporta Kontrolü(Değişmiş Boyanmış kontrolü)

Araçta değişmiş ve boyanmış parça bulunmamaktadır

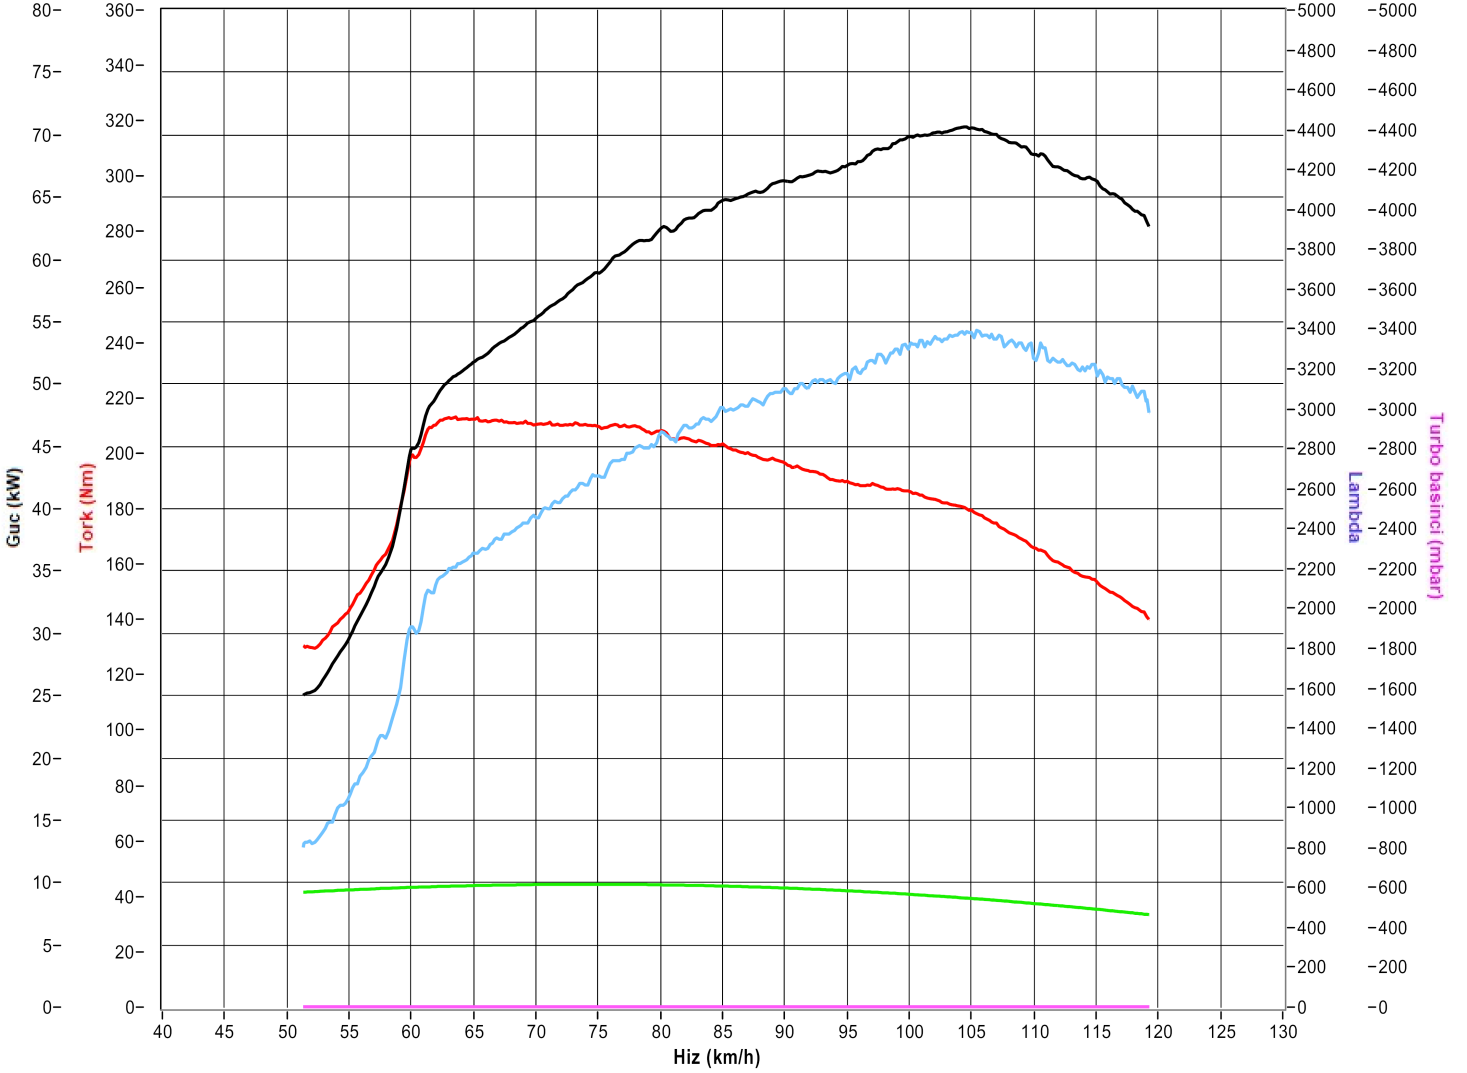
RPM (Devir/dk) Grafiği

Ölçülen Motor Torku 213 NM	Teker Torku 171,32 NM	Teker Gücü 54,3 KW	Test Hızı 104 km/h
Ruhsat Verisi Güç 70 KW	Test Sonucu Güç 70,6 KW	Kayıp Güç 8,53 KW	Performans % 100,00

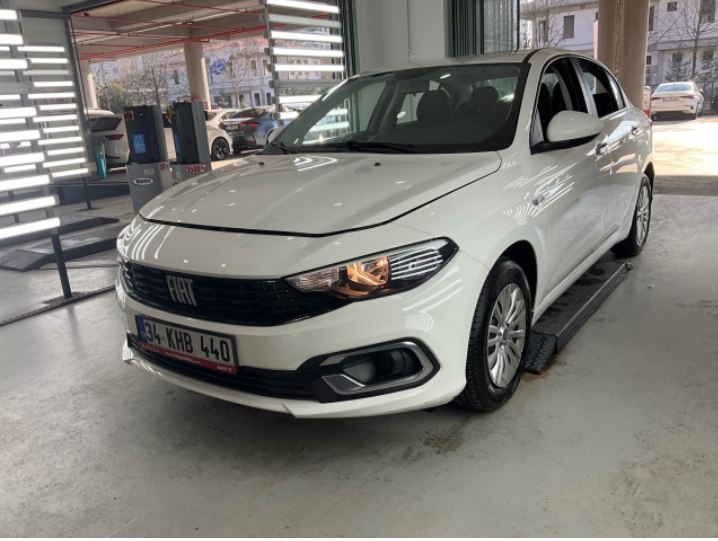
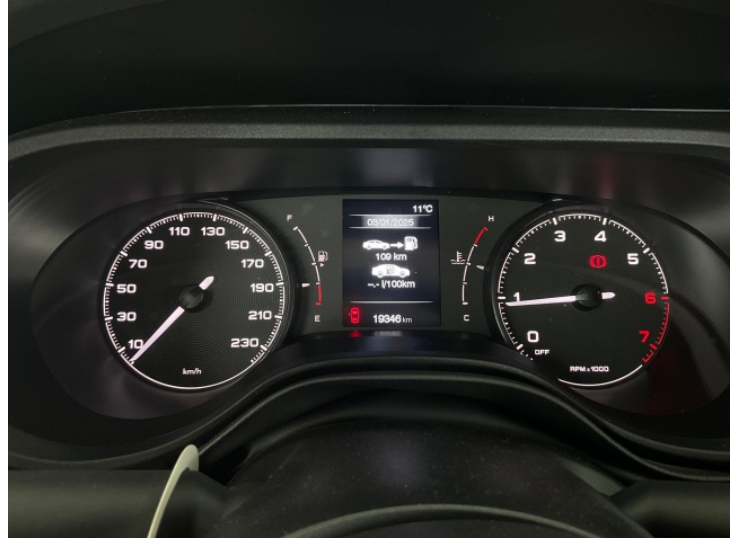
Yağ seviyesi Soğutma
SIVISI

Elektrik donanımı/Pano, Akü >
Test Sonucu

Tampon, ön, Ön tampon >
Hasarlı

Çamurluk, sağ, Çamurluk, sağ
> Küçük Vuruk
