Full Plus Ekspertiz

Araç Bilgileri

Plaka	34HUY068	Şanzıman Tipi	Otomatik
KM	31672	Yakıt Cinsi	Benzin
Şase	VF1RJA00672199594	Motor Gücü	67 kw
Marka	Renault	Motor Hacmi	999cc
Rengi	BEYAZ	Model	Clio
İlk Tescil Tarihi	01-01-2023	Sonraki Muayene Tar.	01-01-2026
Model Yılı	2023	Sonraki Egzoz Mua. Tar.	01-01-2026
Araç Tipi	Hatchback	Ruhsat Sahibi	MAYGOLD
Kapı Sayısı	5 Kapı

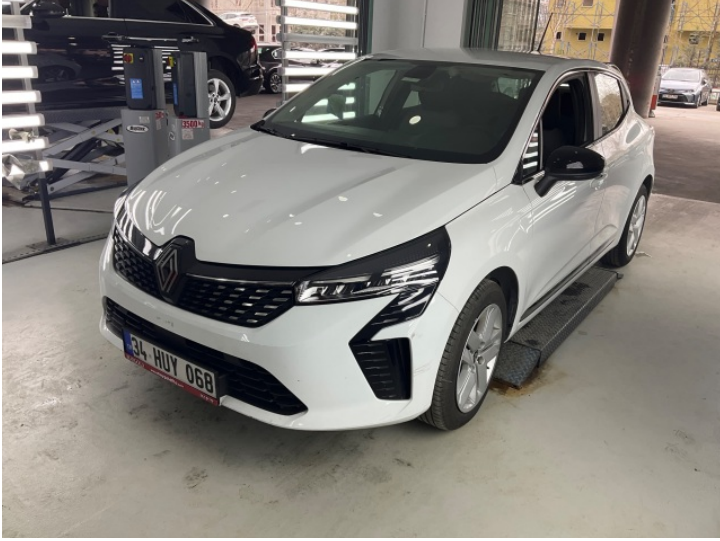
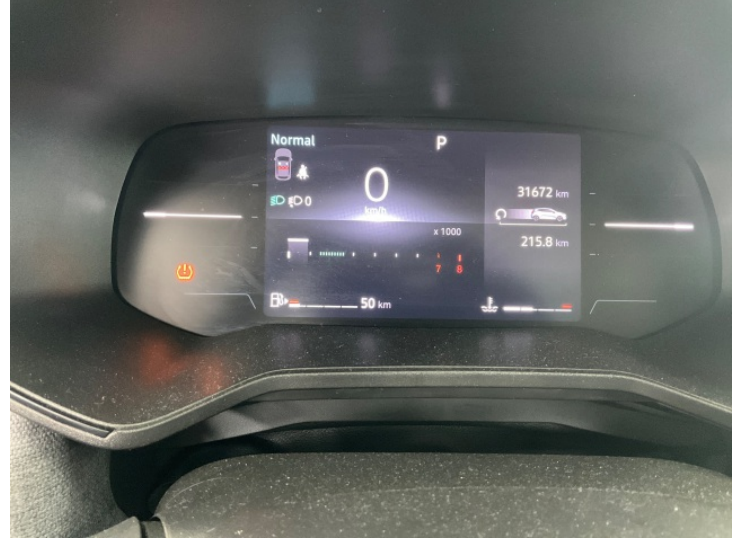
Çizik

Tampon, ön, Ön tampon >
Çizik

Araç değerine etki etmeyecek mini onarım ve- veya pasta cila işlemi ile giderilebilecek vuruks ve çizikler ekspertiz kapsamı dışında tutulmuştur.
