Taşıt Ekspertiz Raporu

Plaka	01FED01
Şasi No	VR3EFYHZRMJ566986
Motor No	10Q3DW1066597
Marka	PEUGEOT
Tipi	Rifter
Cinsi	Camlı Van
Model Yılı	2021
Renk	Mavi
Motor Gücü	96 KW
Yakıt	Dizel
KM	88358

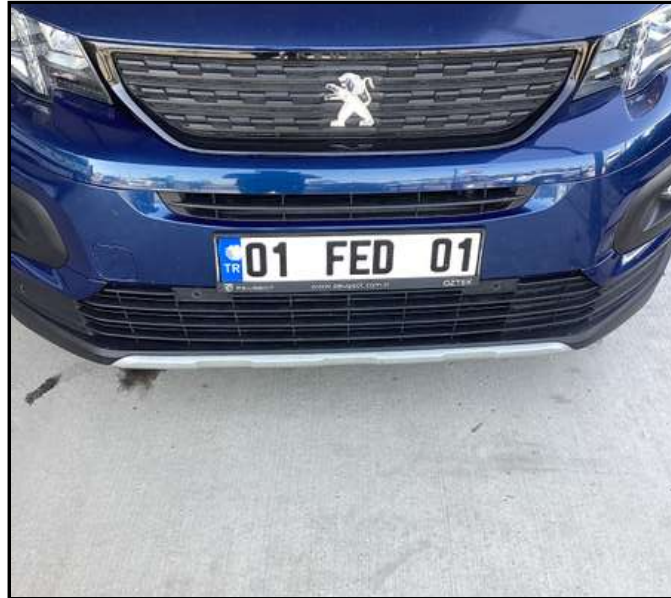
- Sol ön çamurluk ve sol ön kapı göçük onarım var
- Arka tampon demiri ezik
- Sağ ön çamurluk ta folyo kaplama var
- Bagaj kapağı göçük düzeltme var
- Kaputta folyo kaplama var
- Araçta muhtelif ezik ve çizikler mevcut
