## Taşıt Ekspertiz Raporu

Plaka	01EM534
Şasi No	WFOJXXWPJJ9R85693
Motor No	9R85693
Marka	FORD
Tipi	Fiesta
Cinsi	Hatchback 4 Kapı
Model Yılı	2010
Renk	Gri
Motor Gücü	50 KW
Yakıt	Dizel
KM	177542

## Araç Marka ve Model:FORD FIESTA TREND 5K 1.4 TDCi

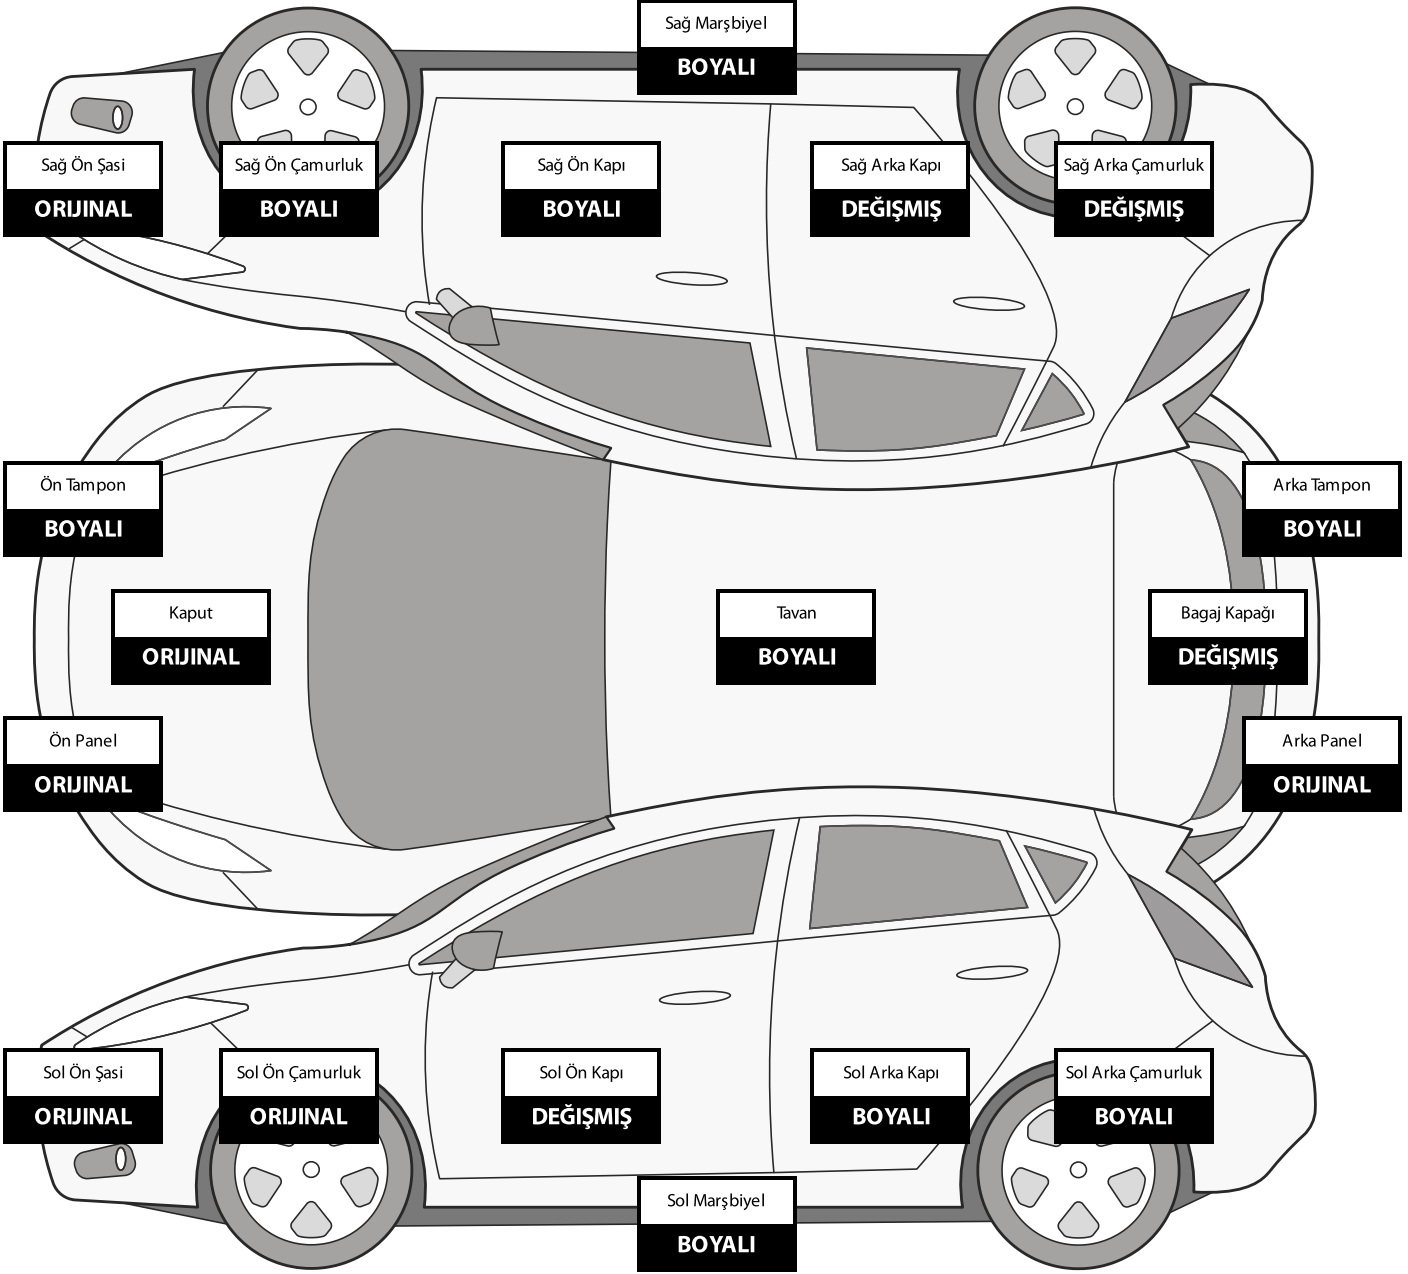
## Kaporta Kontrol Raporu

### İç Direklerde İşlem Var mı?

- Hayır

### Kulede işlem var mı?

### Şaside işlem var mı?

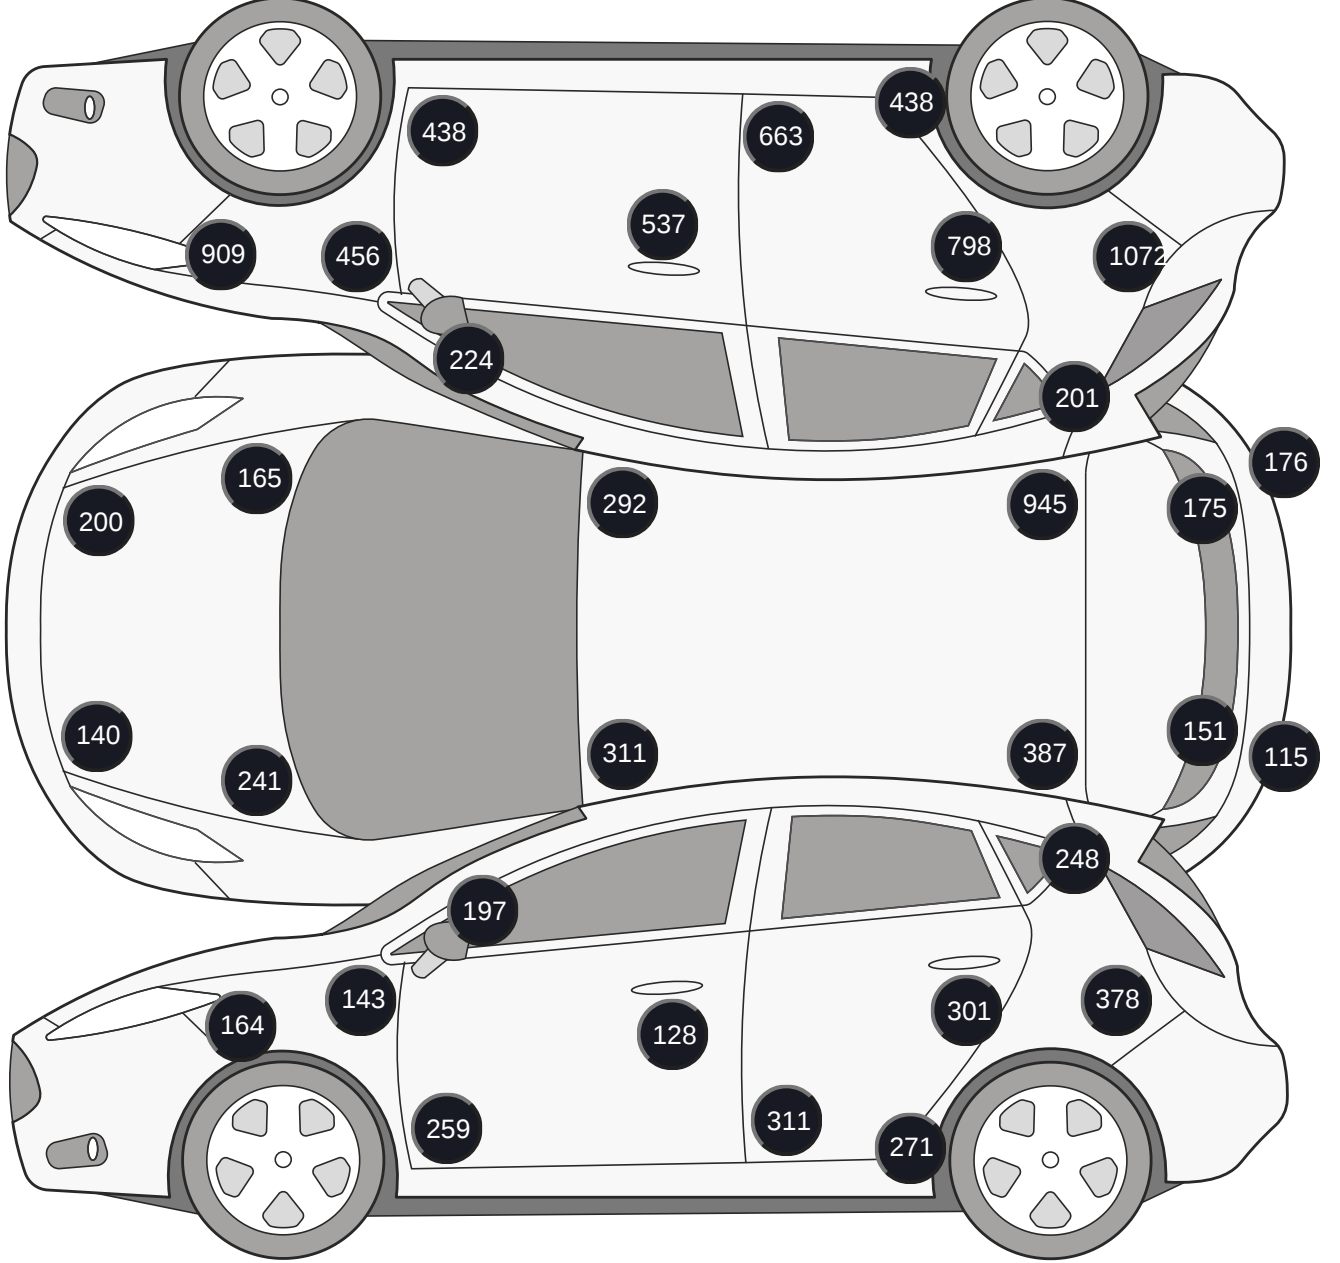
## Mikron Kaydı Raporu

- Sağ orta direk boyalı
- Sol yan tavan direği boyalı
- Aracın ön iki çamurluk vidasında oynama var
- Muhtelif ezikçe çizikler var
- Sağ yan tavan direği boyalı
- Sağ sol ön arka direkler boyalı
- Kaput mikron değerleri değişkenlik göstermekte
- Arka panel köşesin de ezik var
